2019危险化学品典型事故反思

程长进

从天安化工“12·31”事故反思受限空间作业

天安化工有限公司“12·31”中毒事故

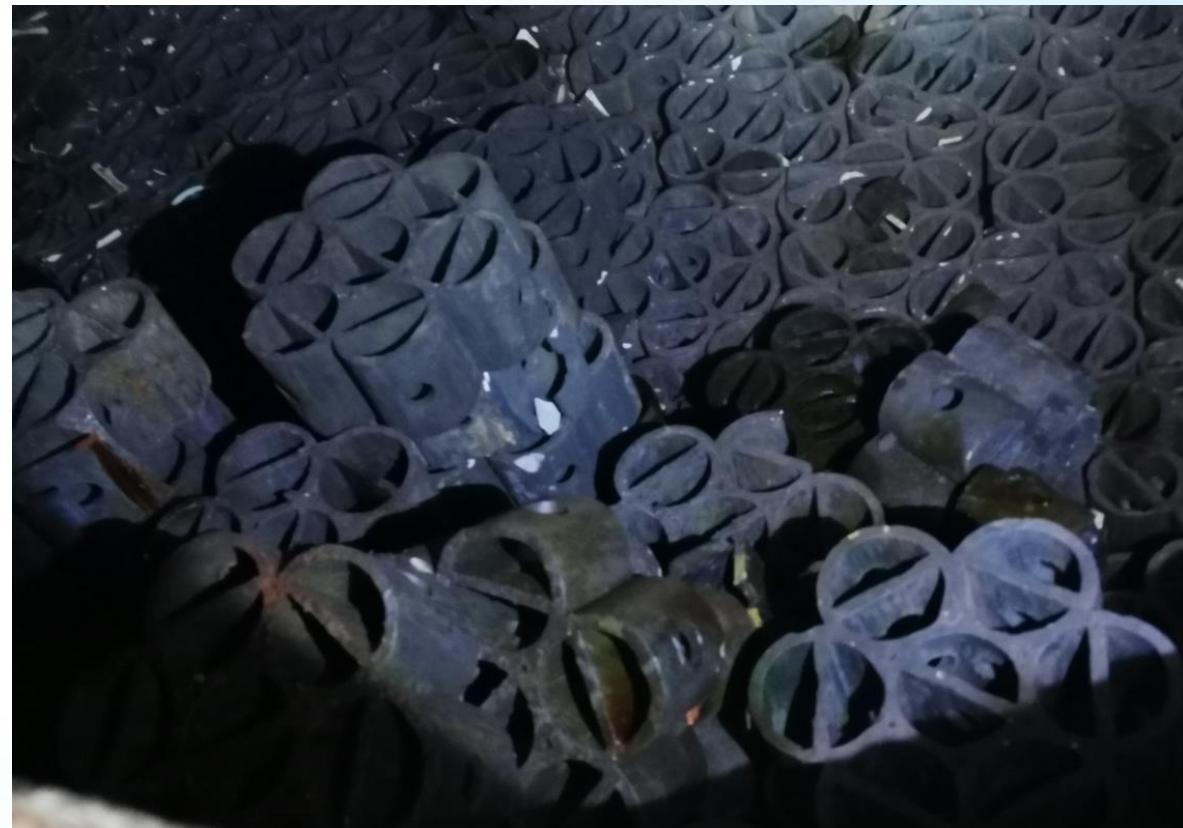
事故直接原因

重庆华为液化空气设备制造有限公司人员在脱硫塔内维修作业时，**未按规范要求排空2#脱硫塔底脱硫槽中的脱硫液，未办理受限空间作业票，未配备现场作业监护人**，施工期间排放循环槽及塔内液封脱硫液时，造成液封**失效，憋压**在循环槽上部空间的煤气**冲破液封**进入塔内。

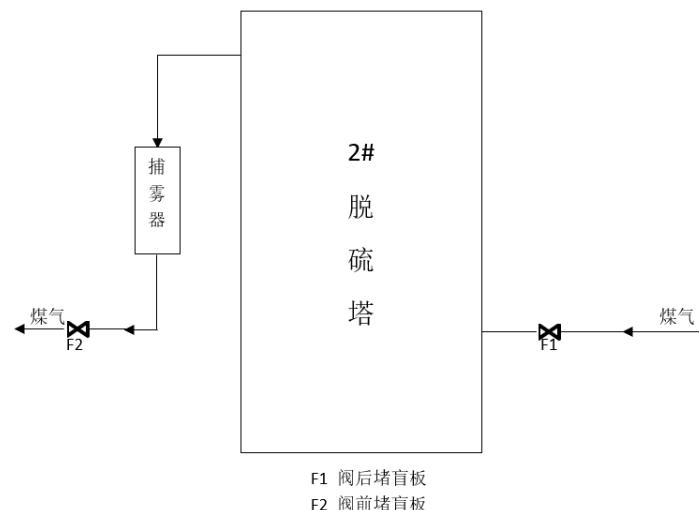
12月14日，2#脱硫塔检修实施盲板抽堵作业时，只在2#脱硫塔煤气进口与出口管线上堵盲板，而1#脱硫塔与2#脱硫塔相连的其他连通管线上，如：

微反应器回管、VOCs处理设施尾气管线、脱硫液排液管线、脱硫液补液管、脱硫液满流管、放散管等，皆未按规定加装盲板隔离。

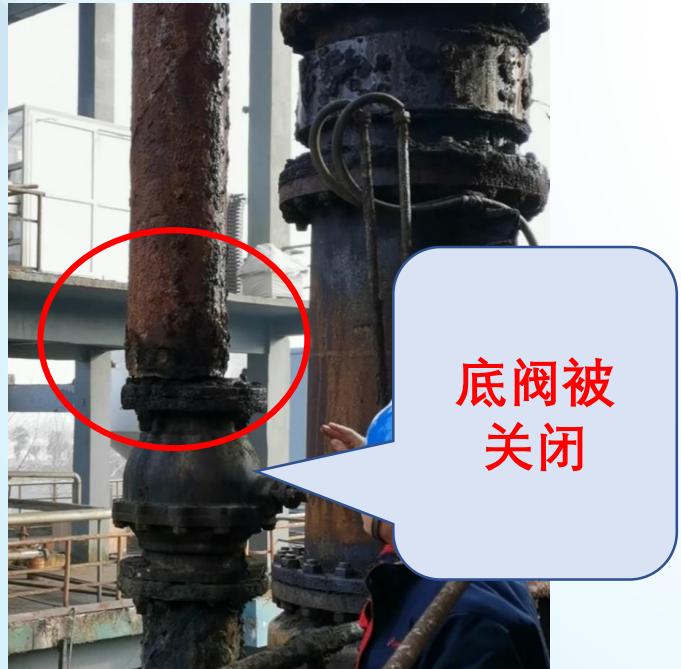
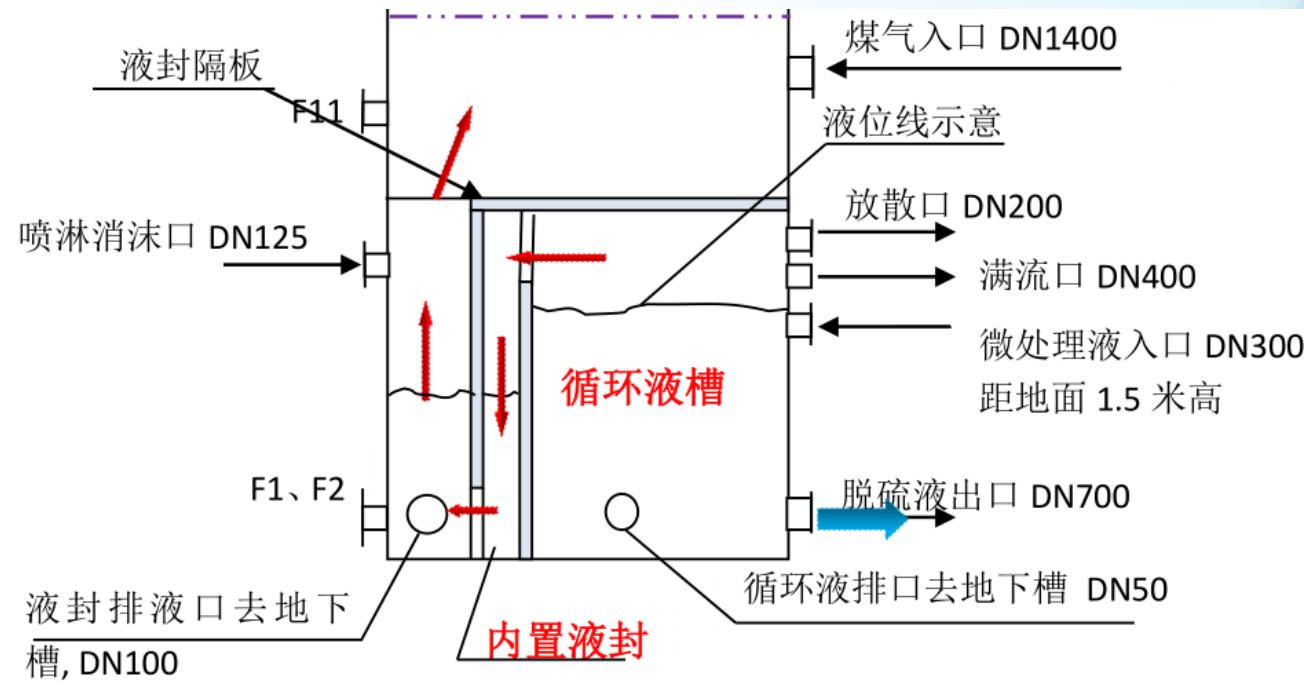
2. 脱硫塔交出检修时未满足施工安全要求，未清空脱硫塔底循环液槽中循环液。

从顶部喷下的脱硫液在与煤气接触过程中，会夹带煤气进入底部的脱硫液循环槽中，在槽中煤气从脱硫液中逸出，汇集中槽的顶部空间。在槽的顶部设置一根放散管，由放散管直接从塔的上部排放。但因放散管腐蚀断裂，放散管底阀被关闭，造成煤气憋在槽的顶部。

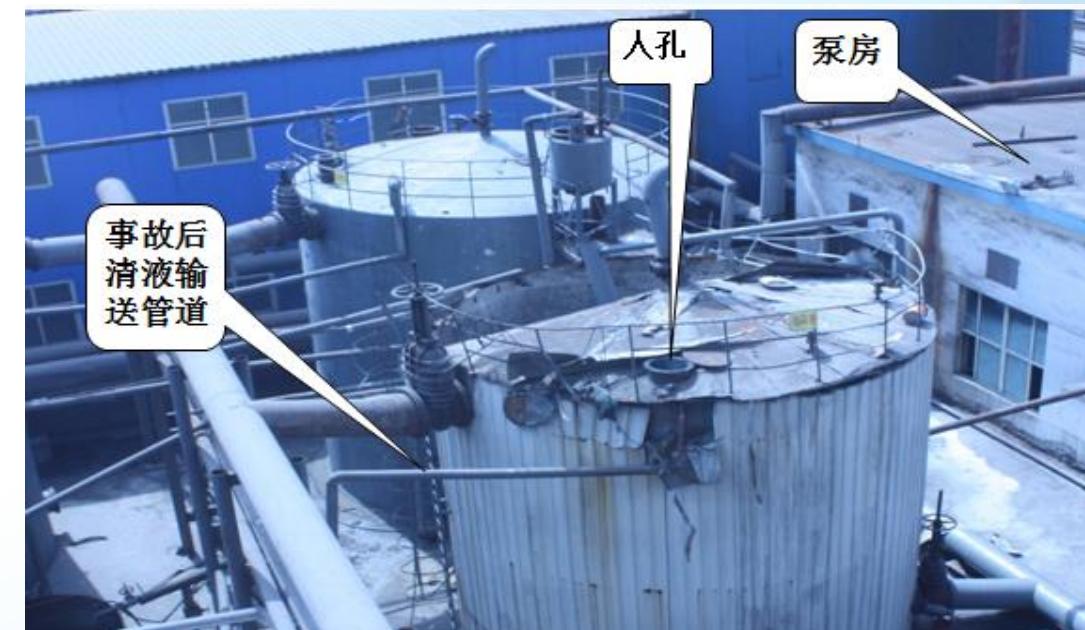
2014年4月8日上午10时45分左右，内蒙古乌海市泰和煤焦化集团有限公司化产车间脱硫工段脱硫液循环槽发生爆炸事故，造成3人死亡，2人受伤，直接经济损失约230万元。此次管道变更过程中，在未将脱硫液循环槽与生产系统隔绝，未进行吹扫、置换，动火点未隔离，未进行气体分析确认，违章用电焊进行明火作业，致使电焊火花通过未封死的人孔，引爆被脱硫液夹带并进入循环槽内的煤气。

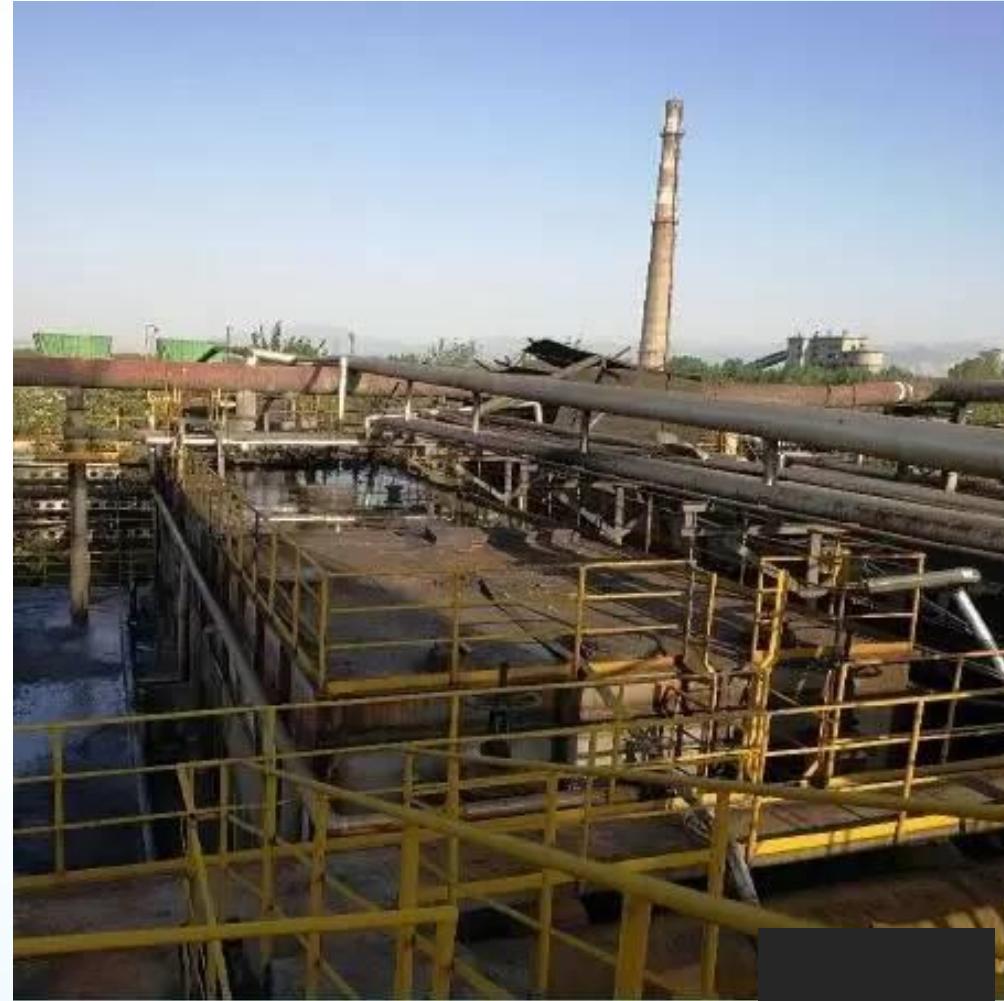
河南济源豫港焦化“4·28”爆炸事故

2017年4月28日上午，1号机械化澄清槽上部从下段冷凝液泵往槽区氨水管道泄漏严重，经车间研究决定当日进行维修。14时左右安全员找值班长在动火证上签字；根据冷鼓操作室电脑记录，14时05分冷凝液槽液位开始上升；15时02分左右澄清槽上部发生爆炸，导致澄清槽顶监护人、安全员、维修工等4人死亡。

事故发生部位为氨水澄清槽，其中有氨水、焦油，异常状态下还可能含有煤气。在12时50分，操作人员用便携式可燃气体测定仪在澄清槽东侧观察口揭盖检测，14时才签字动火作业。从时间上已经超过了规定要求。澄清槽上部有很多“里外通气”的地方，隔离措施不到位，最终焊渣引发爆炸。

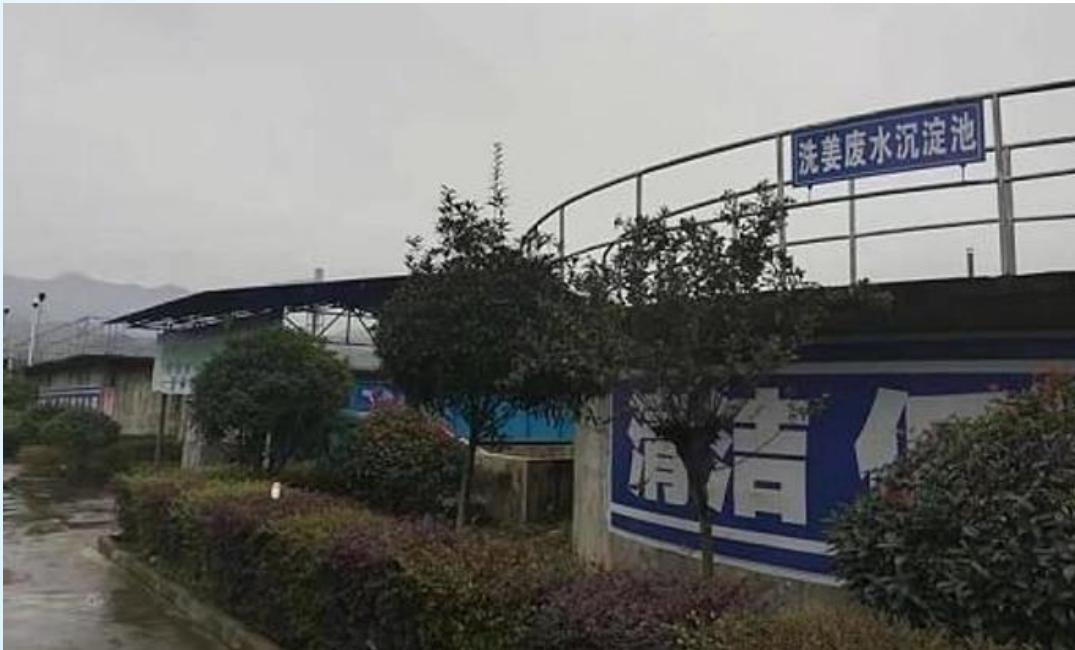
2019年10月11日，安康市恒翔生物化工有限公司污水处理厂，1名女工在复产检查时跌落污水池，另外5人在施救过程中相继坠池，施救中造成事故扩大，造成6人中毒窒息死亡。

进入封闭的污水池作业

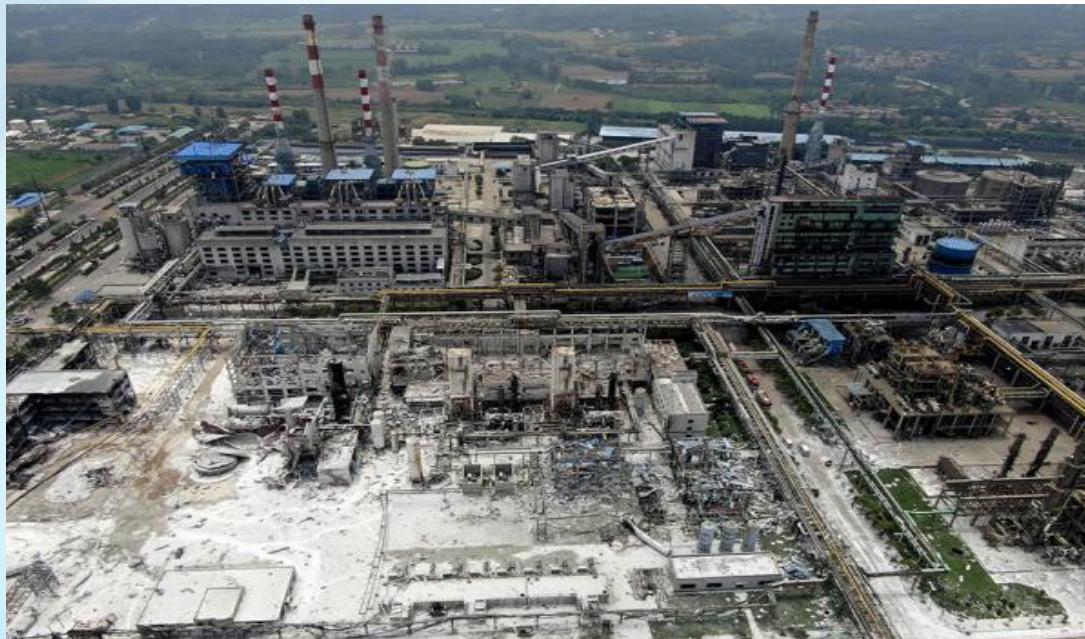
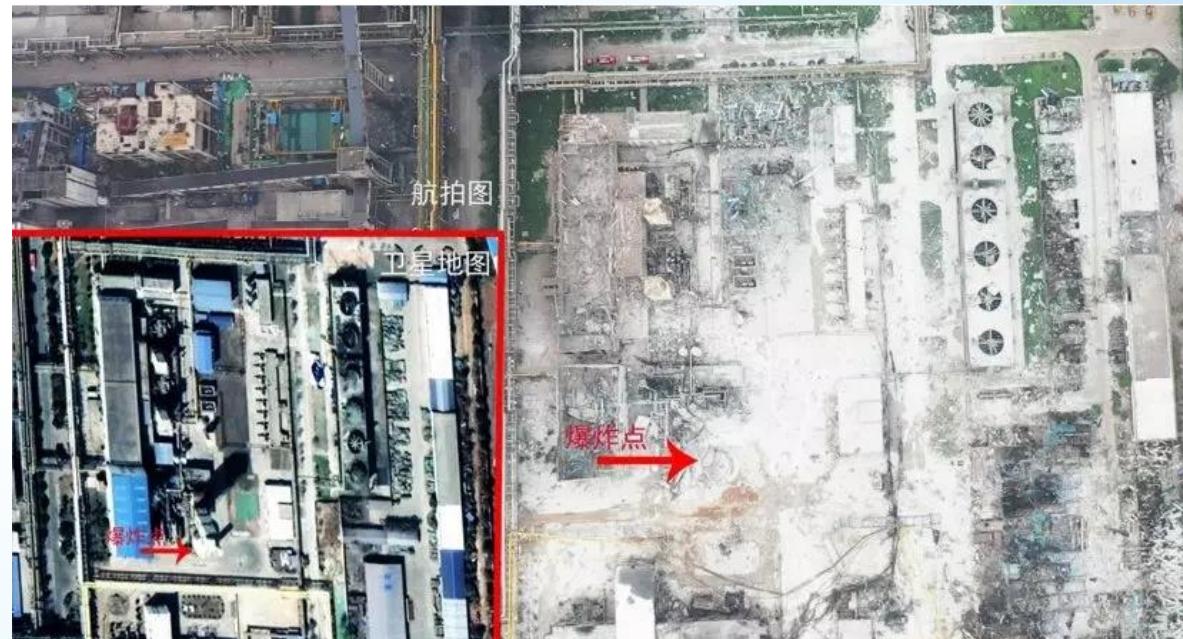
义马气化厂“7·19”事故

2019年7月19日，义马气化厂空分装置发生重大爆炸事故，造成15人遇难、16人重伤，175人轻伤。经初步调查分析，事故直接原因是空气分离装置**冷箱泄漏**未及时处理，发生“砂爆”，进而引发冷箱倒塌，导致附近500m³**液氧贮槽破裂**，大量液氧迅速外泄，周围可燃物在液氧或富氧条件下发生爆炸、燃烧。

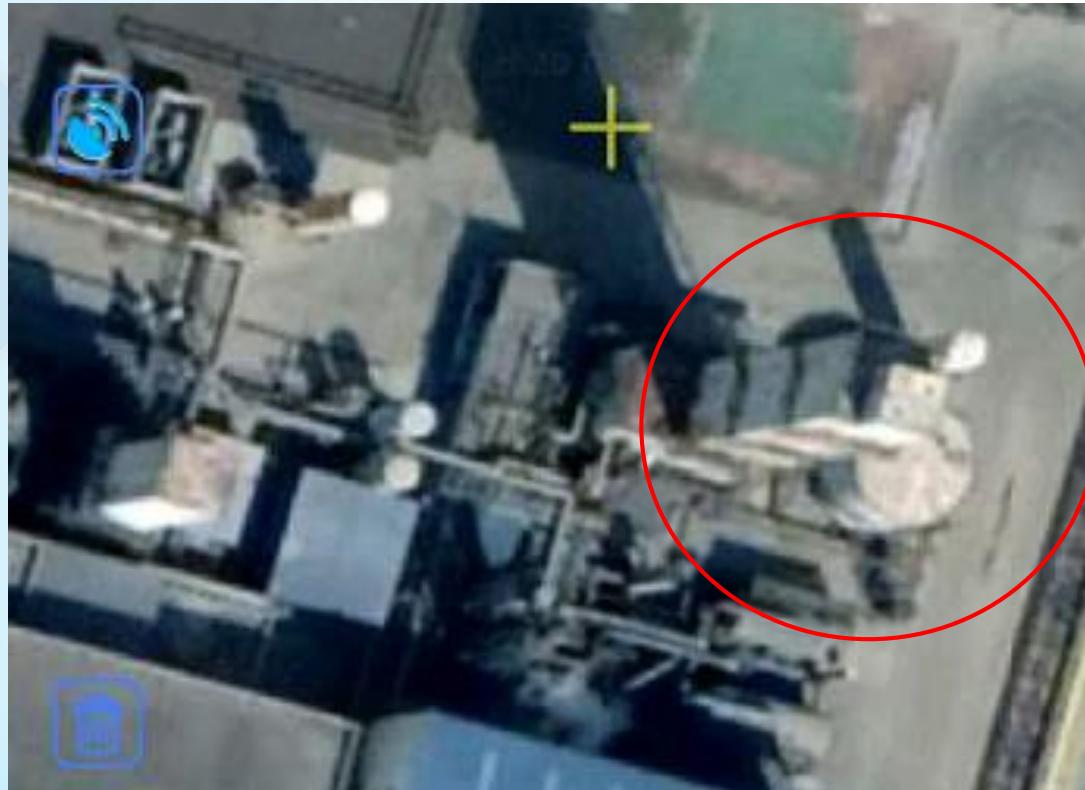
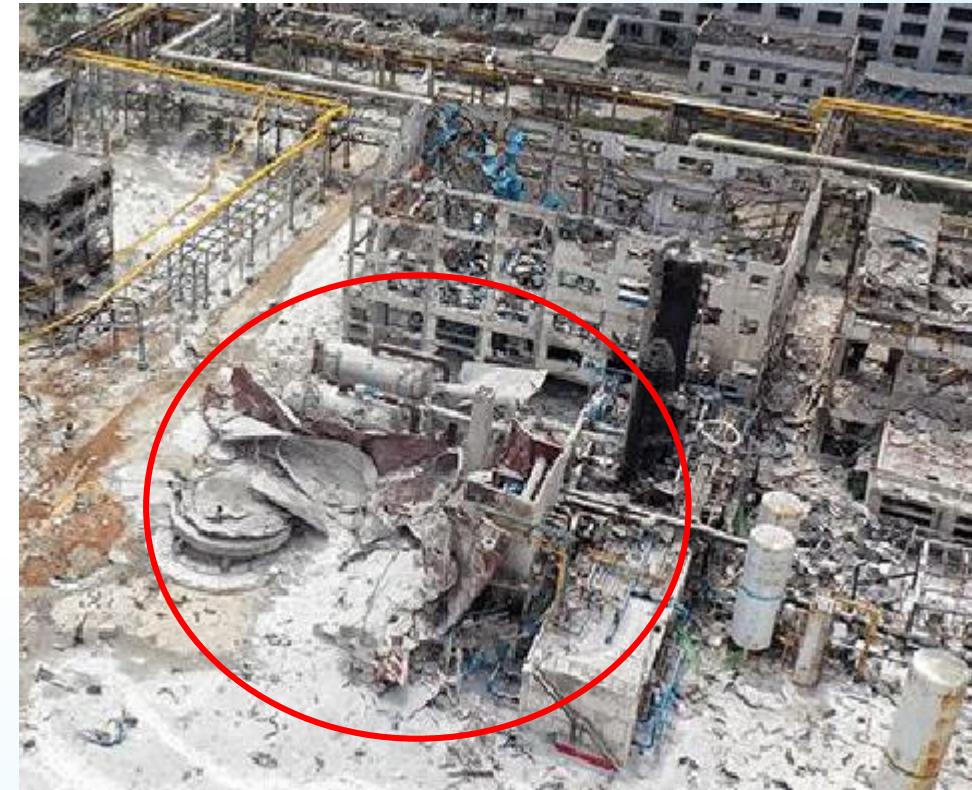
3. “事故暴露出工厂设计布局不合理，对空气分离等配套装置安全生产重视不够”，未辨识出冷箱倒塌时砸坏液氧罐导致次生事故的发生。
