# 2020年化工企业典型事故案例分析

中国化学品安全协会 程长进

2021年1月8日

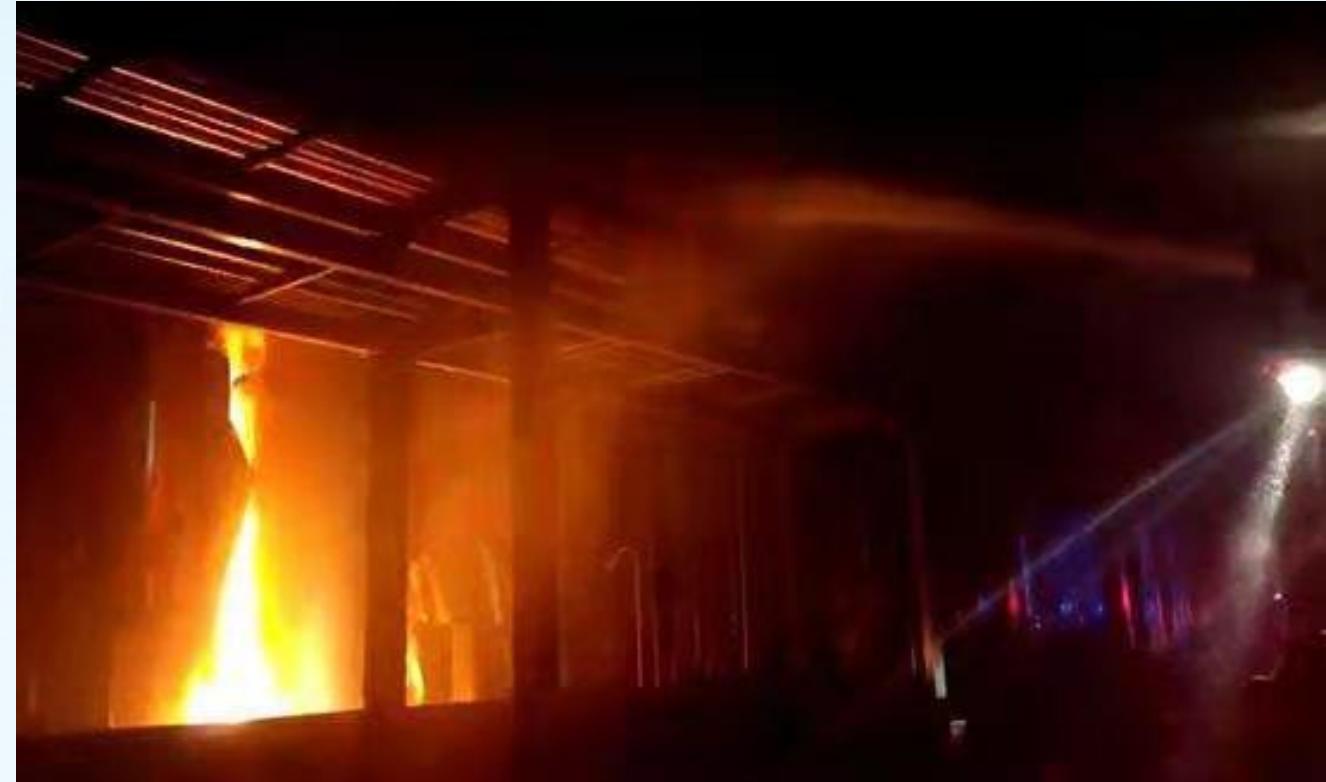
## 辽宁先达农业科学有限公司“2·11”爆炸事故

2020年2月11日19时50分，位于辽宁葫芦岛经济开发区的辽宁先达农业科学有限公司烯草酮车间发生爆炸事故，造成5人死亡、10人受伤，直接经济损失约1200万元。

烯草酮工段操作人员未对物料进行复核确认、**错误**地将丙酰三酮加入到氯代胺储罐内，导致丙酰三酮和氯代胺在储罐内发生反应，放热并积累热量，物料温度逐渐升高，最终导致物料分解、爆炸。

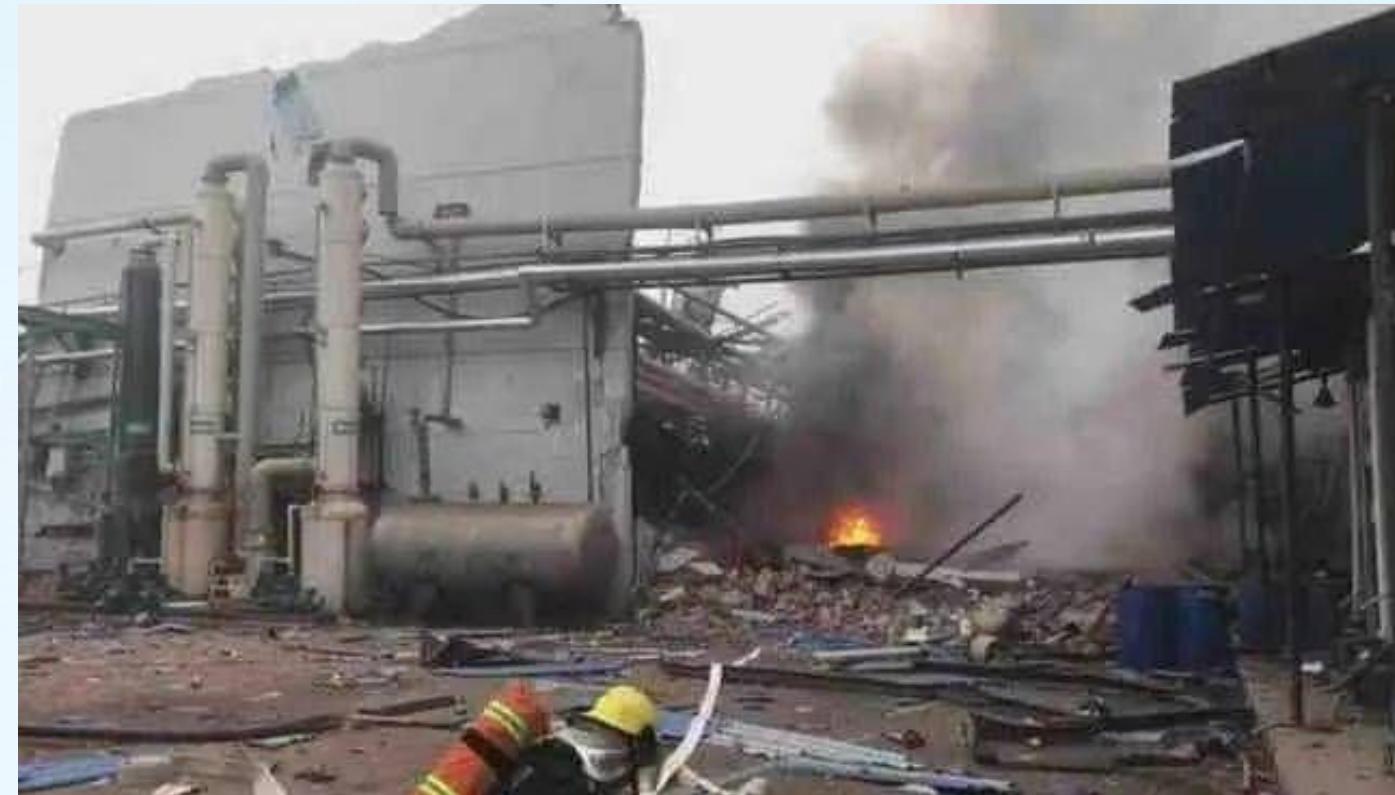
## 吉安海洲医药化工有限公司“11•17”爆炸事故

2020年11月17日7时21分，位于江西省吉安市井冈山经开区富滩产业园海洲医药化工有限公司发生爆炸事故，造成3人死亡、5人受伤。

303釜处理的对甲苯磺酰脲废液中含有溶剂氯化苯，操作工使用真空泵转料至302釜中，因302釜刚蒸馏完前一批次物料尚未冷却降温，废液中的氯化苯受热形成爆炸性气体，转料过程中产生静电引起爆炸。

- ★ 随意利用闲置设备设施蒸馏废液；
- ★ 未组织制定废液处理操作规程；
- ★ 未进行安全风险辨识并落实管控措施。

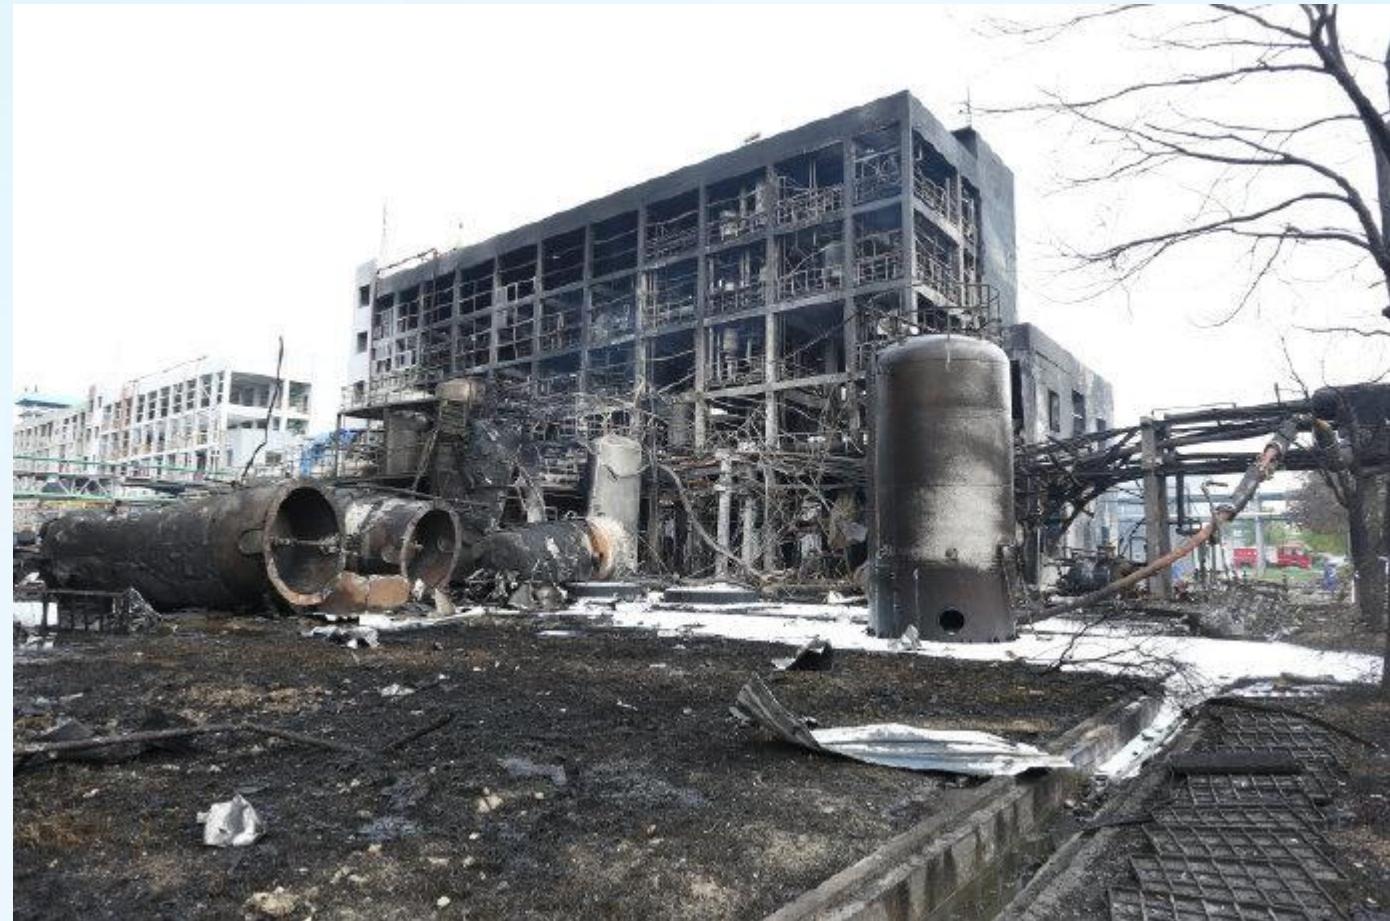
## 湖北仙桃蓝化有机硅有限公司“8·3”闪爆事故

2020年8月3日17时39分左右，湖北省仙桃市蓝化有机硅有限公司甲基三丁酮肟基硅烷车间发生爆炸事故，造成6人死亡、4人受伤。

★操作工在清理分层塔内积液时，没有彻底将分层塔底部丁酮肟盐酸盐排放至萃取工序，导致大量丁酮肟盐酸盐随上层清液进入产品中和工序，进入1#静置槽继续反应，反应热量在静置槽中累积，静置槽没有温度监测及降温措施，丁酮肟盐酸盐发生分解爆炸。

★装置未经正规设计，违法私自组织建设开工，在试生产过程中发生事故。  
★操作人员安全风险辨识不到位，对丁酮肟盐酸盐危险性认识不足，无操作规程。

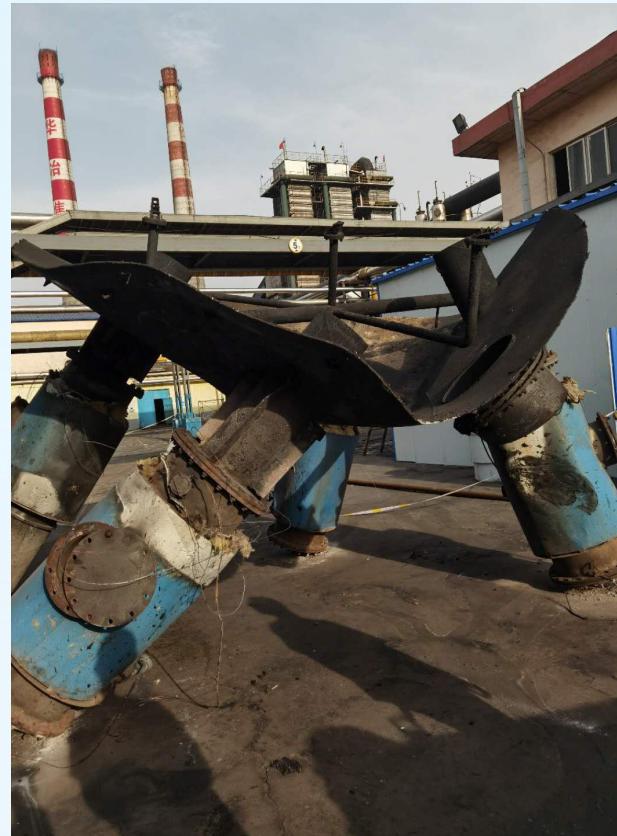
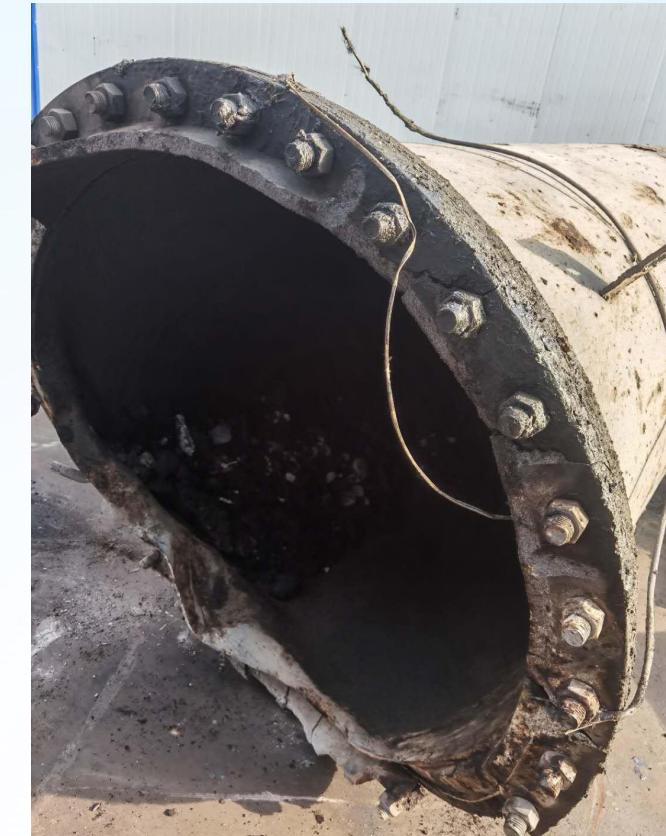
# 鄂尔多斯华治煤焦化有限公司“4•30”火灾事故

2020年4月30日8时30分许，内蒙古鄂尔多斯市华治煤焦化有限公司化产回收车间冷鼓工段2#电捕焦油器发生燃爆事故，造成4人死亡，直接经济损失843.7万元。

作业人员违反安全作业规定，在2号电捕焦油器顶部进行作业时，**未有效切断**煤气来源，导致煤气漏入2号电捕焦油器内部，与空气形成易燃易爆混合气体，作业过程中产生明火，发生燃爆。

**1.未有效切断煤气来源。**华治公司化产回收车间冷鼓工段的三台电捕焦油器为并联操作的电捕焦油器，2号电捕焦油器因故障停用，仅靠**阀门切断**，**未加盲板隔离**，煤气从阀门漏入2号电捕焦油器内部。

**2.形成易燃易爆混合气体。**检维修前使用蒸汽对2号电捕焦油器进行吹扫置换后，未关闭放散阀门，致使2号电捕焦油器内外联通，漏入的煤气与空气形成易燃易爆混合气体。

**3.产生明火。**作业人员携带砂轮、铁锹、锯条、钳子等非防爆工具在2号电捕焦油机顶部作业时，产生明火，遇达到爆炸极限浓度的易燃易爆混合气体后发生燃爆。

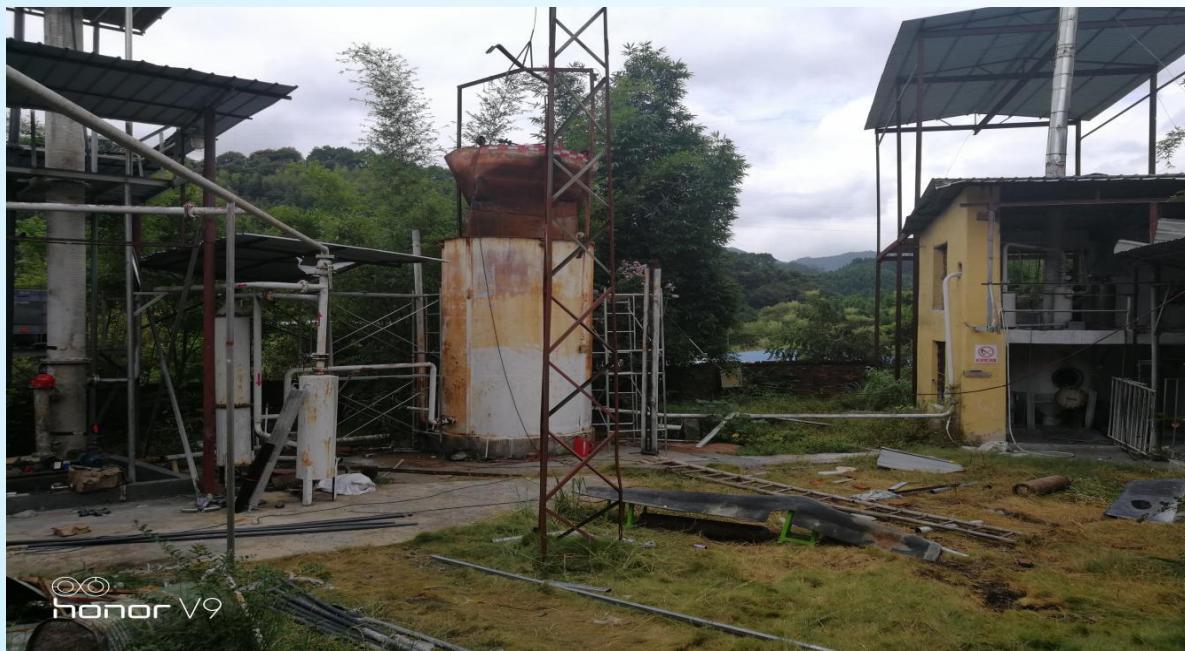
### 金峰化工气体有限公司“8·31”闪爆事故

2019年8月31日，建瓯市金峰化工气体有限公司在停产检修期间，1名安全员与2名检修作业人员在对湿式乙炔气柜进行动火作业时，乙炔气柜发生闪爆造成3人死亡的较大生产安全事故。

8月31日上午6时35分左右，对乙炔发生器进行动火作业，气柜内残留乙炔与空气形成的爆炸性混合物被气柜顶部作业产生的点火源点燃，造成闪爆。

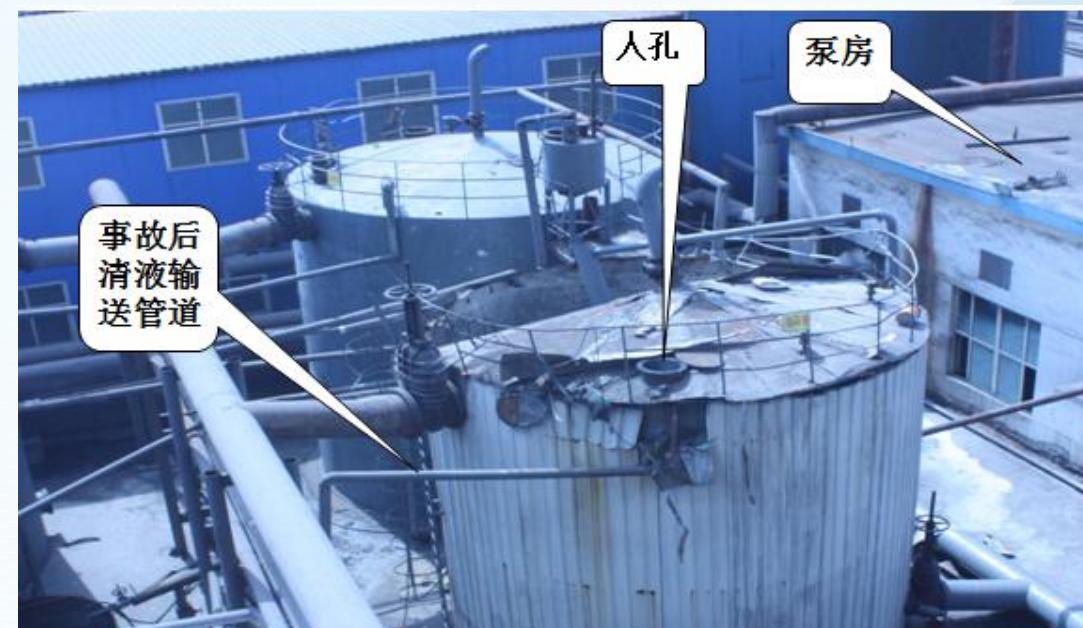
### 内蒙古乌海市泰和煤焦化集团有限公司“4·8”事故

2014年4月8日上午10时45分，泰和煤焦化集团有限公司化产车间脱硫工段脱硫液循环槽发生爆炸事故，造成3人死亡，2人受伤，直接经济损失约230万元。

**事故直接原因：**管道变更改造过程中，未将脱硫液循环槽与生产系统隔绝，未进行吹扫、置换，动火点未隔离，未进行气体分析确认，违章用电焊进行明火作业，致使电焊火花通过未封死的人孔，引爆被脱硫液夹带并进入循环槽内的煤气。

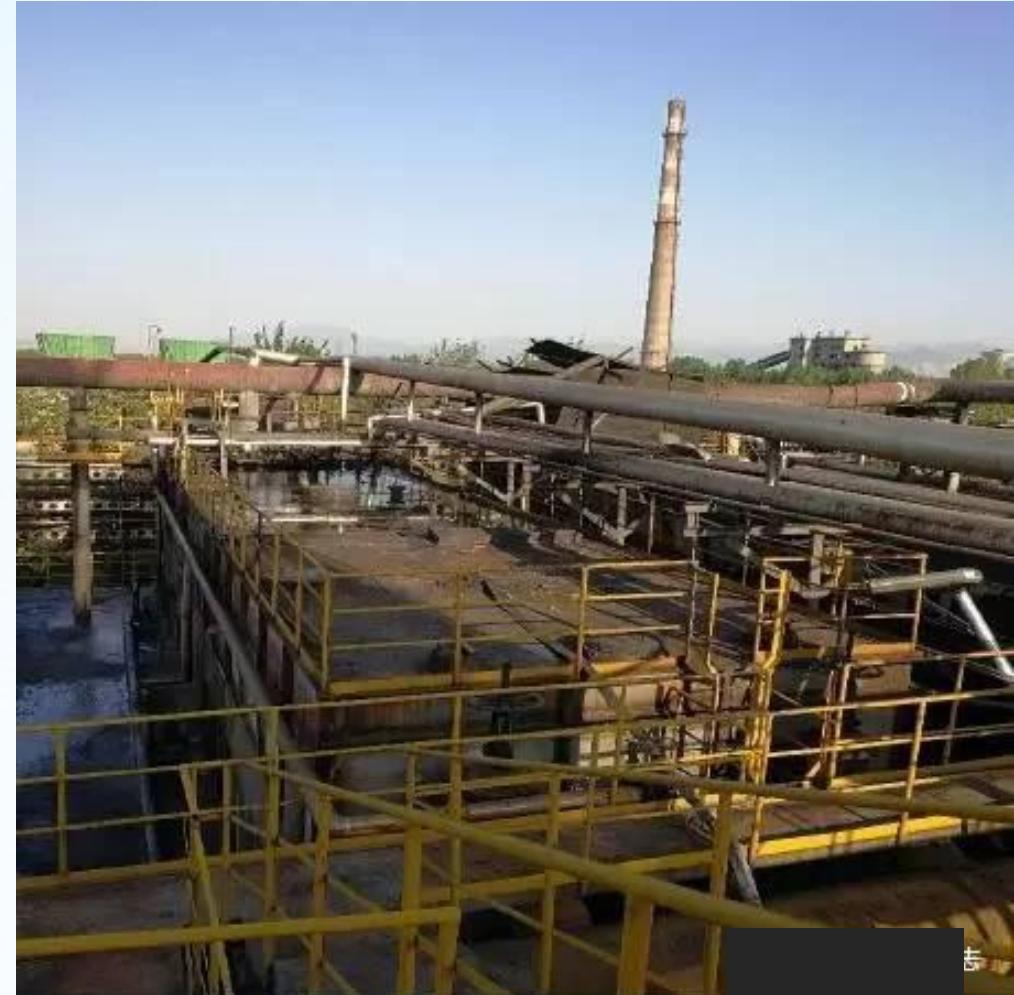
## 河南豫港（济源）焦化“4·28”爆炸事故

2017年4月28日上午，豫港焦化公司化产车间冷鼓工段1号机械化澄清槽上部从下段冷凝液泵往槽区氨水管道泄漏严重，经车间研究决定当日进行维修。15时许，氨水澄清槽动火作业时发生爆炸事故，导致澄清槽顶监护人、安全员、维修工等4人死亡。

1. 检测时间与动火时间超过规定要求。在 12 时 50 分，操作人员用便携式可燃气体测定仪在澄清槽东侧观察口揭盖检测，14 时才签字动火作业。

2. 澄清槽顶孔洞未隔离。事故发生部位为氨水澄清槽，其中有氨水、焦油，异常状态下还可能含有煤气。澄清槽上部有很多“里外通气”的地方；而根据冷鼓操作室电脑记录，14时05分冷凝液槽液位开始上升，最终焊渣引发爆炸。

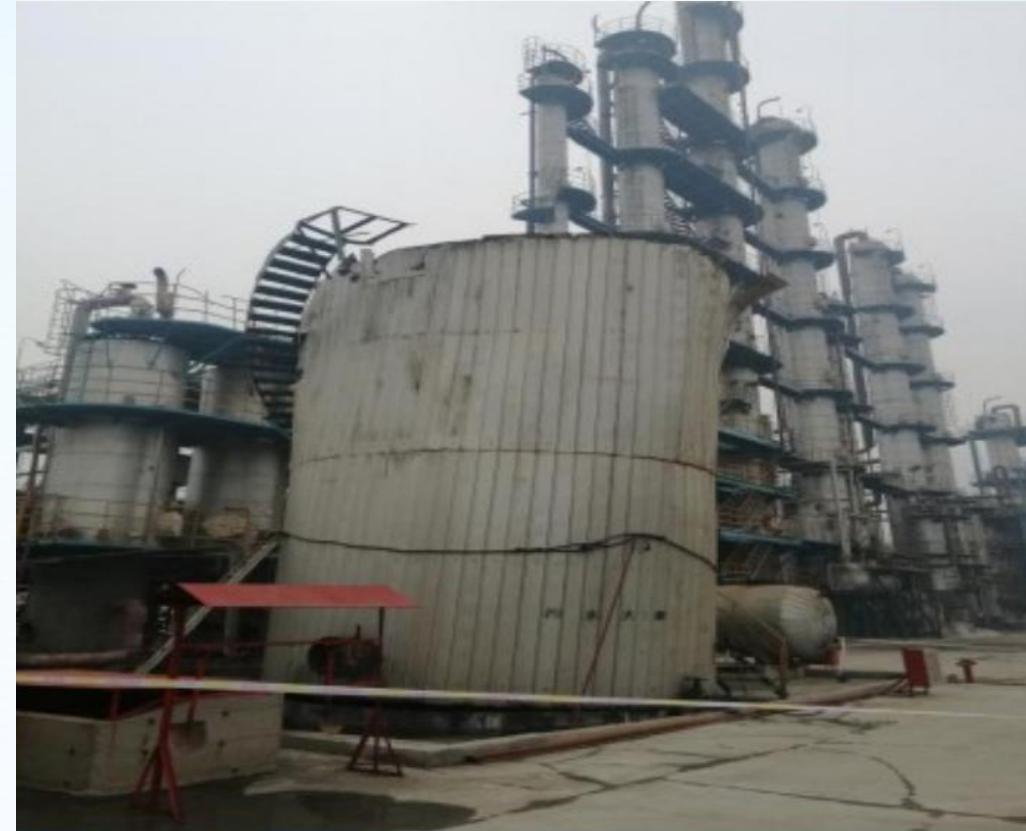
### 唐山华熠实业股份有限公司“3•1”较大火灾事故

2018年3月1日12时20分，迁安市天良建筑机电安装工程有限公司在其承包的唐山华熠实业股份有限公司苯加氢车间酸性污水暂存罐管道改造作业过程中发生爆燃引发火灾事故，造成4人死亡，1人受伤。

1.由于酸性污水暂存罐自投产以来已经使用三年多，使罐内残存有机烃物质逐渐增多，罐内有机烃及硫化氢等物质和空气混合后形成爆炸性气体。

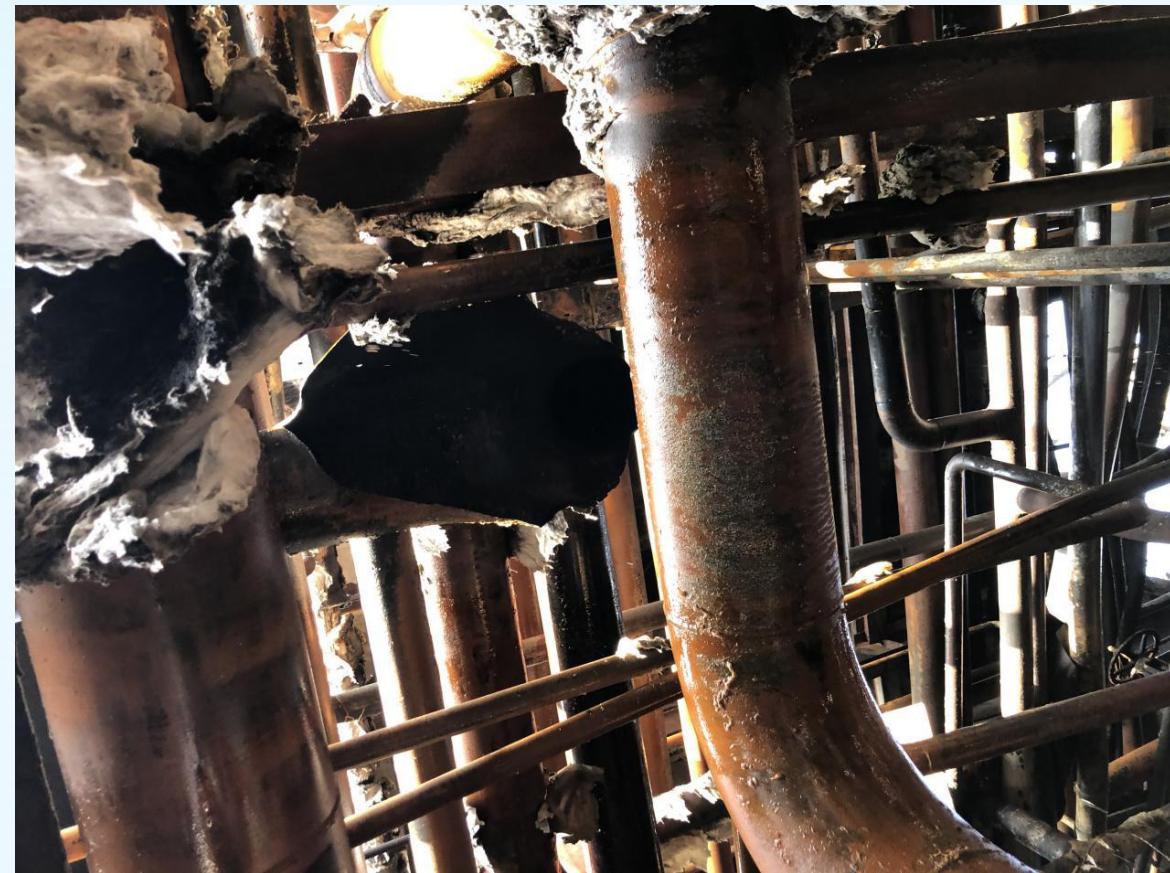
## 珠海长炼石化设备有限公司“1•14”事故

★2020年1月14日，珠海长炼石化设备有限公司催化重整装置预加氢进料/产物换热器E202A-F与预加氢产物/脱水塔进料换热器E204AB间的压力管道90°弯头因腐蚀减薄破裂，内部带压（2.0MPa）的石脑油、氢气混合物喷出，因喷出介质与管道摩擦产生静电火花引发爆燃。

**一是**企业未对预加氢高分罐酸性水（含有预加氢反应产生的H<sub>2</sub>S、HCl、NH<sub>3</sub>）做连续监控分析，持续进行酸性水循环利用，导致事故管道中H<sub>2</sub>S、HCl、NH<sub>3</sub>等介质浓度不断提高，加剧了管道腐蚀。

**二是**事故管道原定操作温度为150°C、设计温度为170°C，但事发时该管道实际运行温度为180°C左右，超出了管道设计操作温度，在湿H<sub>2</sub>S、HCl、NH<sub>3</sub>复合酸性环境中，管道超温度运行加剧了管道腐蚀。

**三是**未按要求建立《重点腐蚀部位台账》，确定重点防腐部位和定点测厚点，明确定点测厚频次，未落实年度测厚工作，未对包含事故管道在内的重点腐蚀部位采取有效的管控措施。

- (一) 切实开展设备完好性管理。
- (二) 对工艺压力管道,尤其是使用10年以上的,开展全面的安全风险隐患排查。
- (三) 加强重点部位腐蚀检测。
- (四) 强化腐蚀控制措施的落实。
- (五) 加强工艺与设备变更管理。

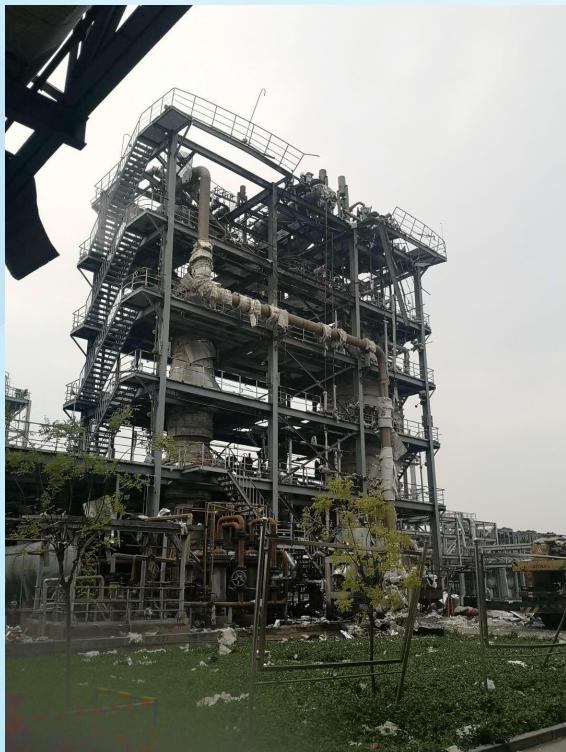
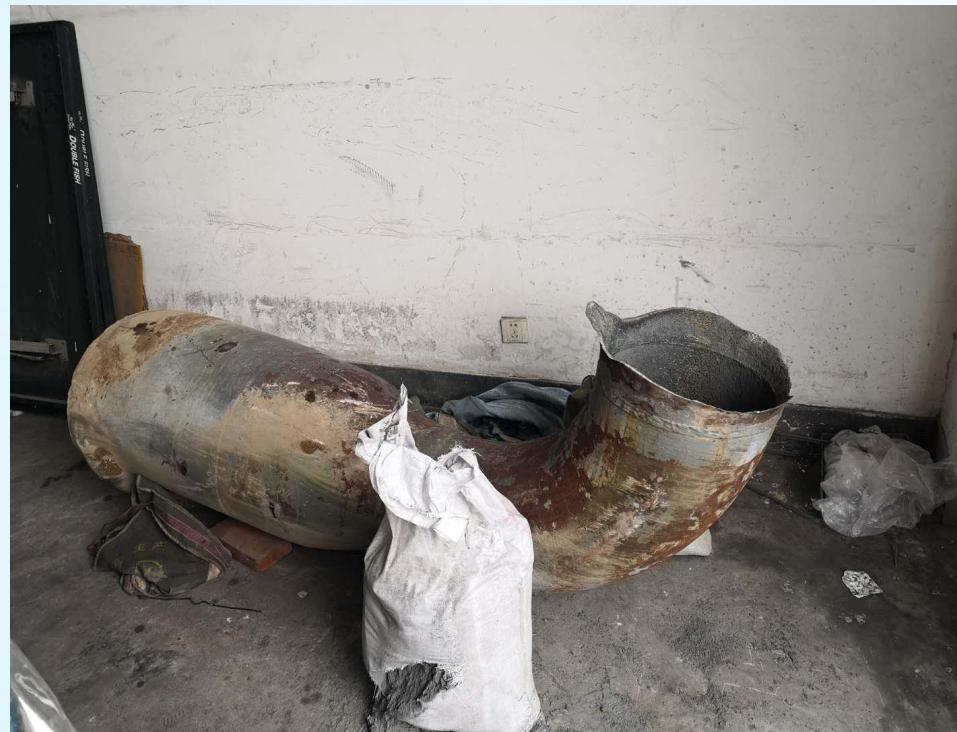
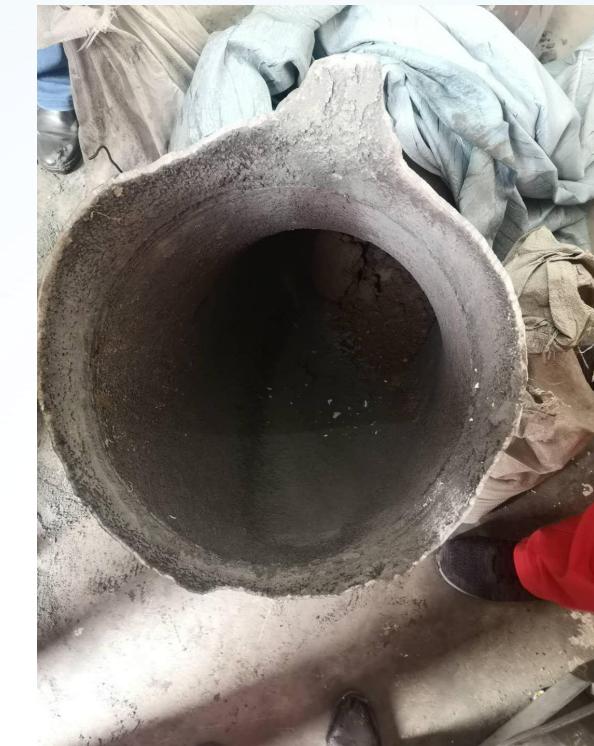
## 晋煤金石石家庄循环化工园区分公司“5•8”事故

★2020年5月8日，河北石家庄循环化工园区晋煤金石石家庄循环化工园区分公司合成车间甲醇回收装置合成气管线弯头，因冲刷减薄发生蠕变导致管道破裂，合成气泄漏发生爆炸。

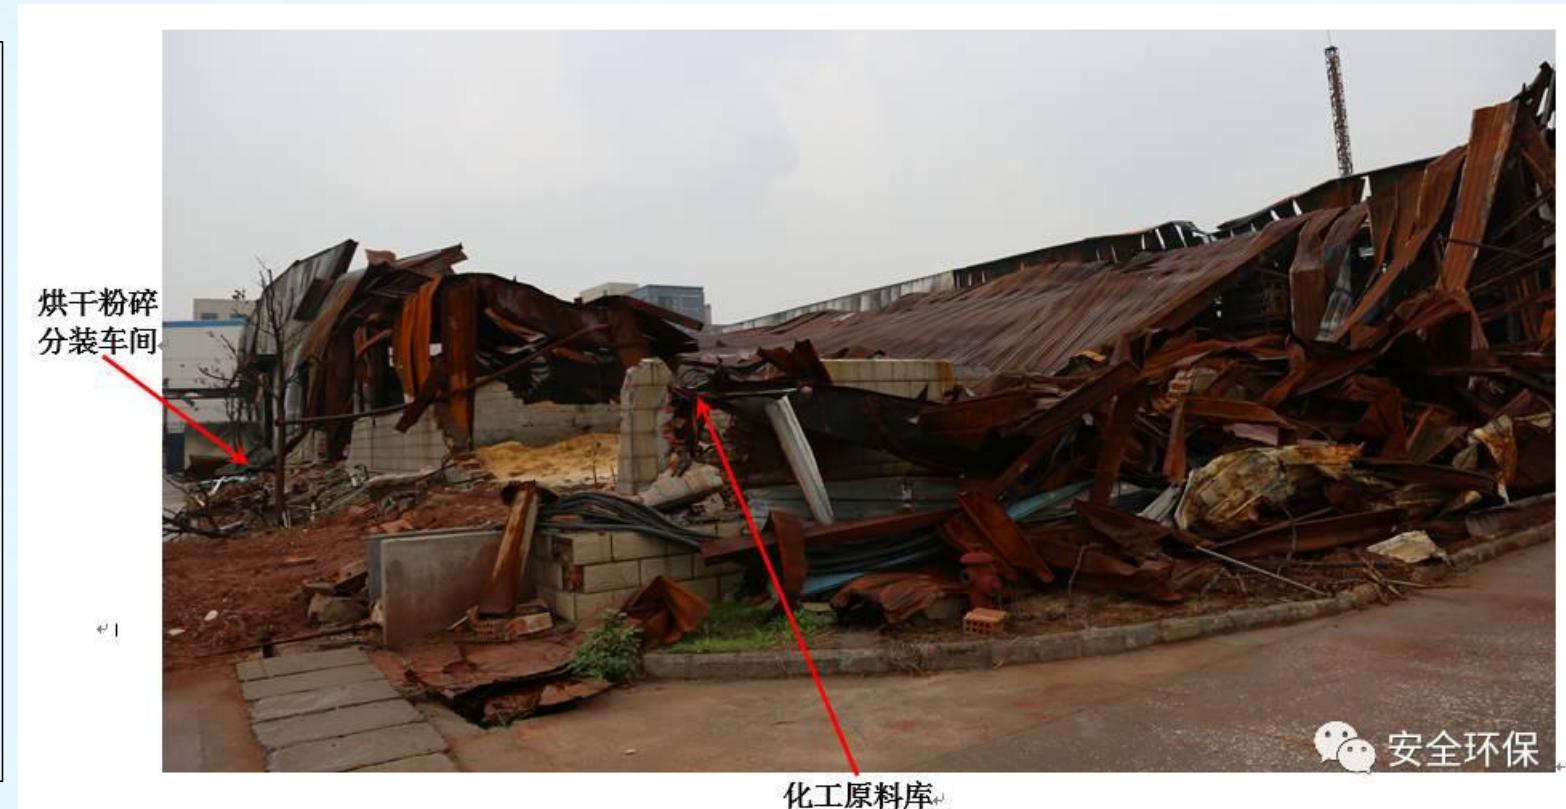
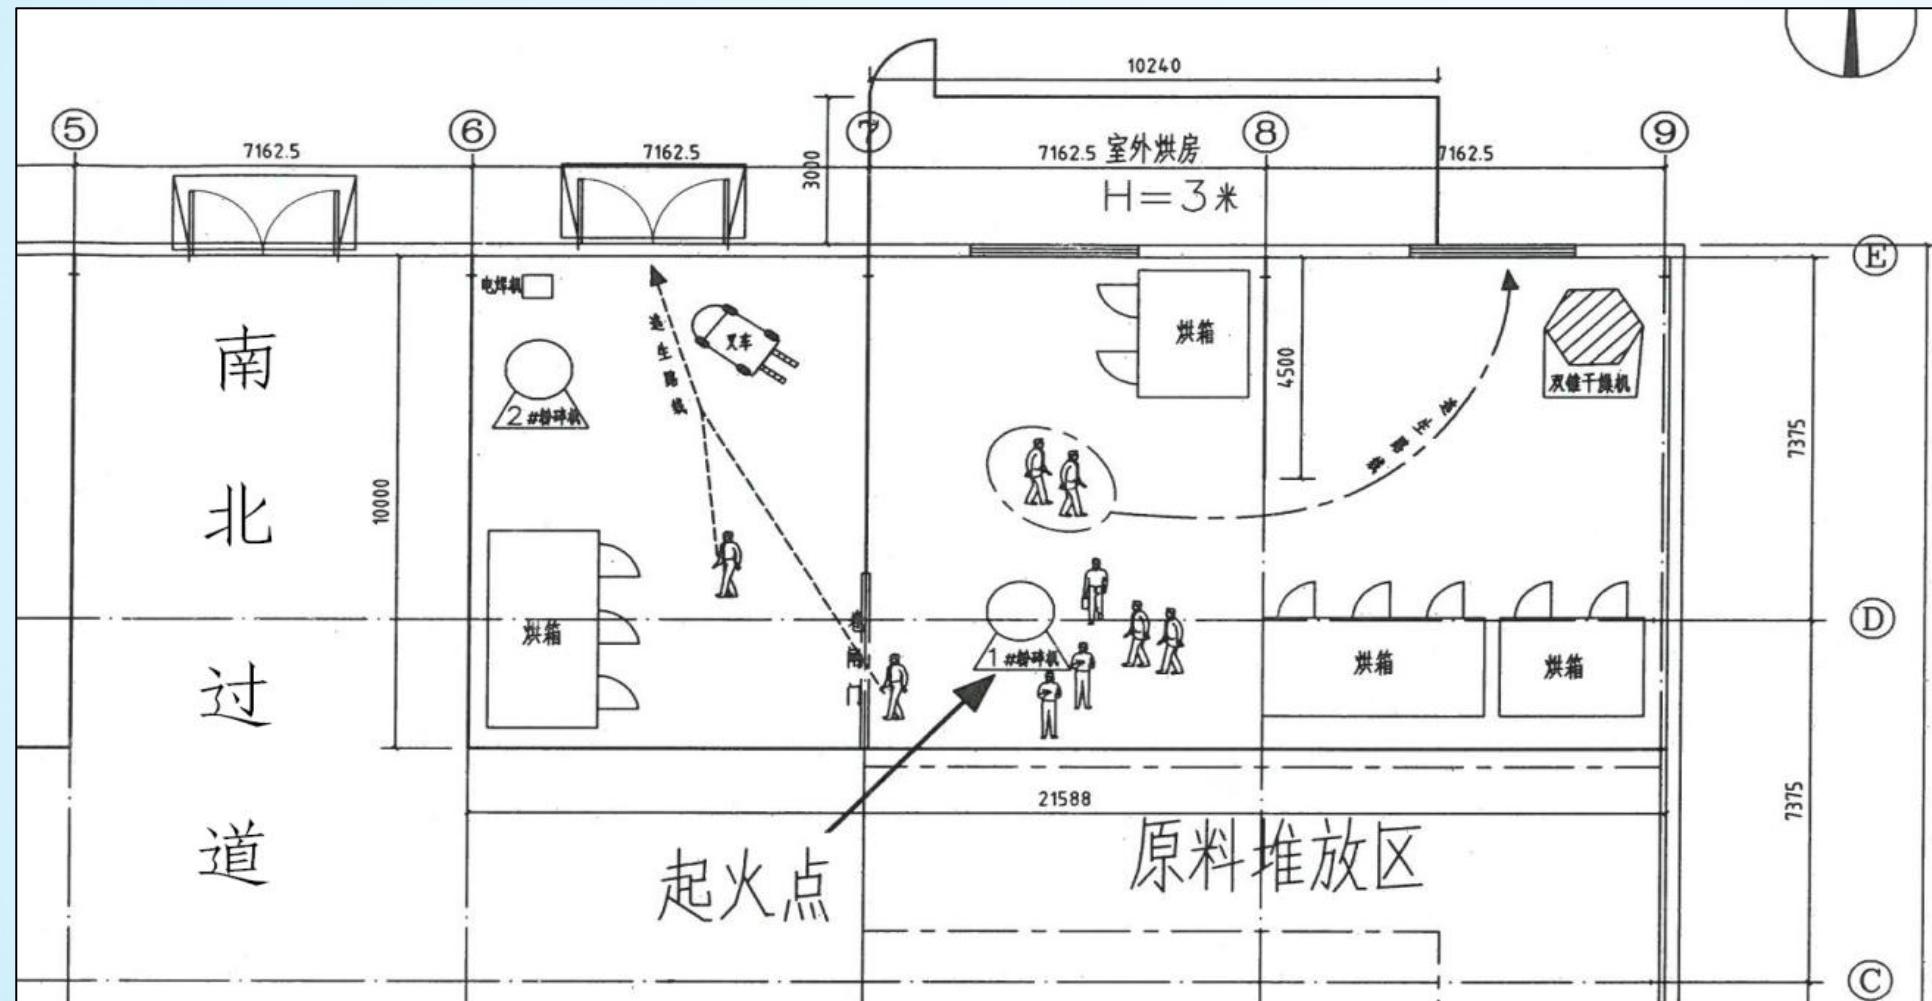
## 安徽安庆万华油品“4·2”爆燃事故

2017年4月2日13时许，安徽省安庆市大观经济开发区万华油品有限公司内，盛铭公司组织8名工人，开始在烘干粉碎分装车间的东第二间粉碎分装一黑色物料。17时许，在重新启动粉碎机时，粉碎机下部突发爆燃，瞬间引燃操作面物料，火势迅速蔓延，引燃化工原料库物料，造成5人死亡、3人受伤。

**直接原因：**1.粉碎、收集、分装作业现场不具备安全生产条件，无除尘设施，导致可燃性粉尘积聚，由于**使用不防爆电器产生电火花**，在启动烘箱过程中发生爆燃。

2.由于车间布置不合规，生产组织安排不合理，无应急处置能力，导致事故扩大。

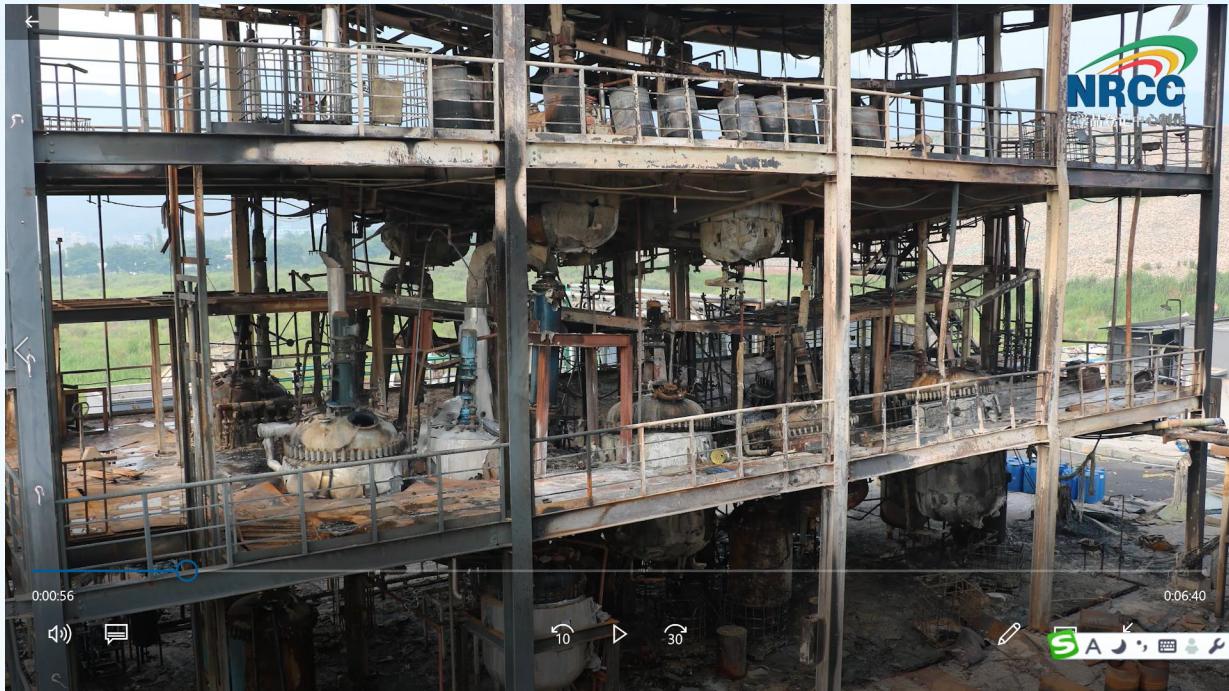
2018年7月12日晚18时42分33秒，位于四川省江安县工业园区的宜宾恒达科技有限公司发生爆炸着火事故，共造成19人死亡、12人受伤，爆炸还造成二、三车间起火燃烧，过火面积1800m<sup>2</sup>，一车间、库房、烘干房、分析室、办公楼等建筑受到不同程度破坏。

★宜宾恒达公司在生产咪草烟的过程中，操作人员将无包装标识的氯酸钠当作2-氨基-2,3-二甲基丁酰胺（以下简称丁酰胺），补充投入到2R301釜中进行脱水操作。

★在搅拌状态下，丁酰胺-氯酸钠混合物形成具有迅速爆燃能力的爆炸体系，开启蒸汽加热后，丁酰胺-氯酸钠混合物的摩擦及撞击感度随着釜内温度升高而升高，在物料之间、物料与釜内附件和内壁相互撞击、摩擦下，引起釜内的丁酰胺-氯酸钠混合物发生化学爆炸，爆炸导致釜体解体。

★随釜体解体过程冲出的高温甲苯蒸气，迅速与外部空气形成爆炸性混合物并产生二次爆炸，同时引起车间现场存放的氯酸钠、甲苯与甲醇等物料殉爆殉燃和二车间、三车间着火燃烧。

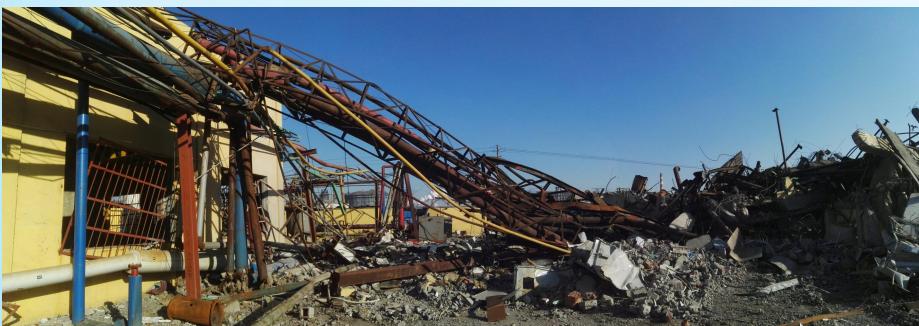
2017年12月9日凌晨2时20分左右，连云港市灌南县堆沟港镇化工园区聚鑫生物科技有限公司四号车间内发生爆炸，爆炸引发临近六号车间局部坍塌，事故造成10人死亡。

1. **事故装置压料介质变更情况。**原设计保温釜物料压入高位槽的介质为氮气，2017年6月左右，因制氮机损坏，企业擅自改用压缩空气。
2. **尾气处理系统改造情况。**因脱水釜、保温釜和高位槽的尾气直排大气，2017年4月至5月，聚鑫公司对四车间脱水釜、保温釜、高位槽的直排尾气进行改造，用真空泵抽吸、经活性碳吸附后排放。尾气管道应采用碳钢管道，实际使用PP塑料管道。5月中旬经环保验收后，又擅自将改造后的尾气处理系统与原有的氯化水洗尾气处理系统在三级碱吸收前连通，中间仅设置了一个管道隔膜阀，在使用过程中，原本两个独立的尾气处理系统实际串连成一个系统。
3. **擅自取消保温釜爆破片，使设备安全性能降低。**
