2019危险化学品典型事故反思

程长进

从天安化工“12·31”事故反思受限空间作业

天安化工有限公司“12·31”中毒事故

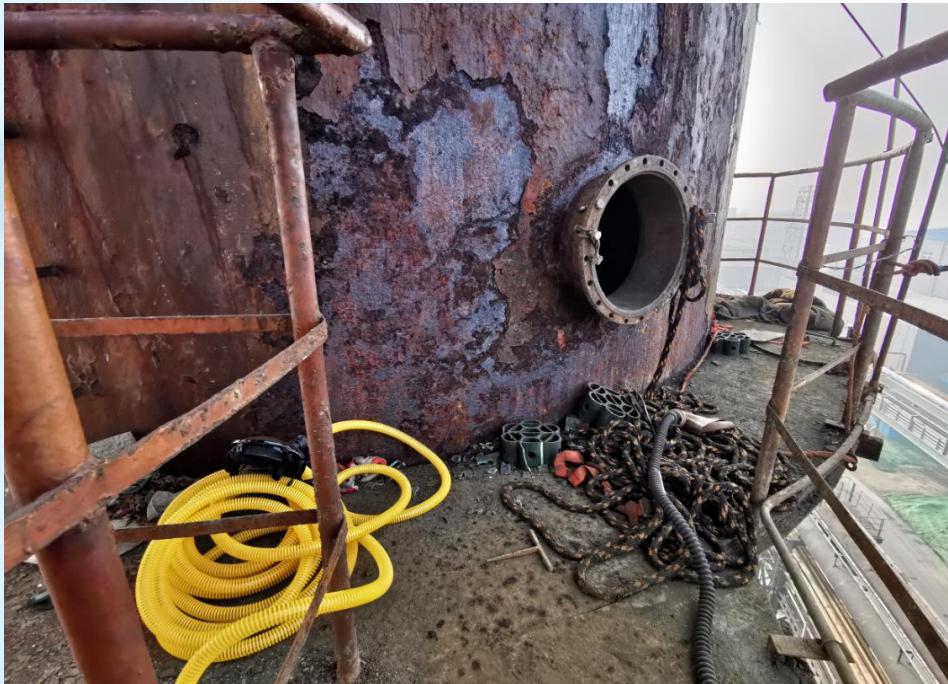
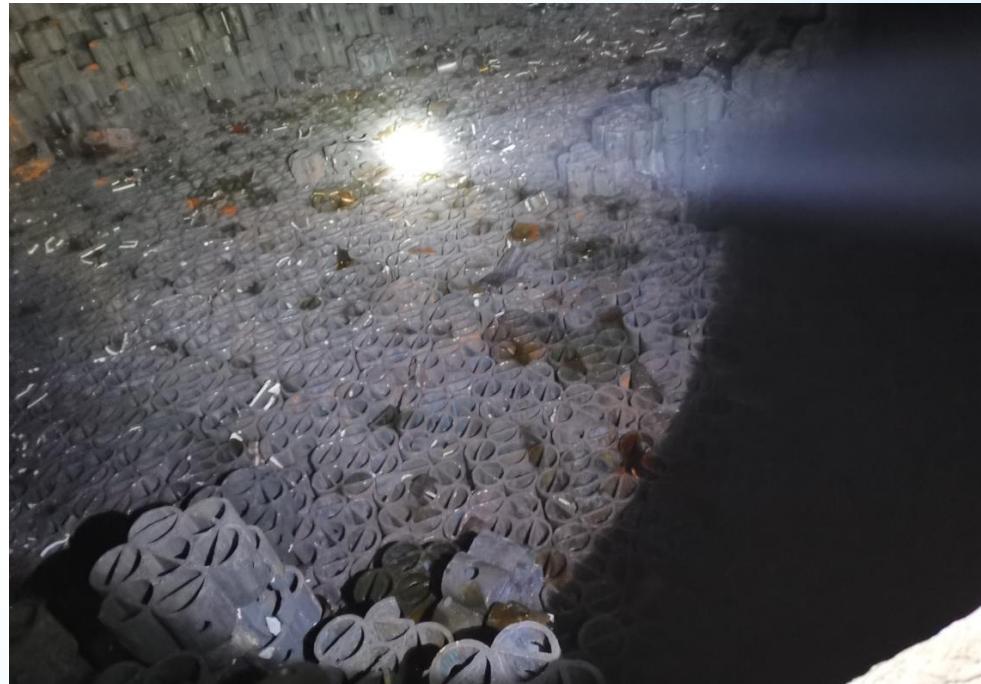
2019年12月31日19时，天安化工有限公司承包商重庆华为液化空气设备制造有限公司人员在脱硫塔内维修作业时，发生5名施工人员中毒事故，其中3人经抢救无效死亡。

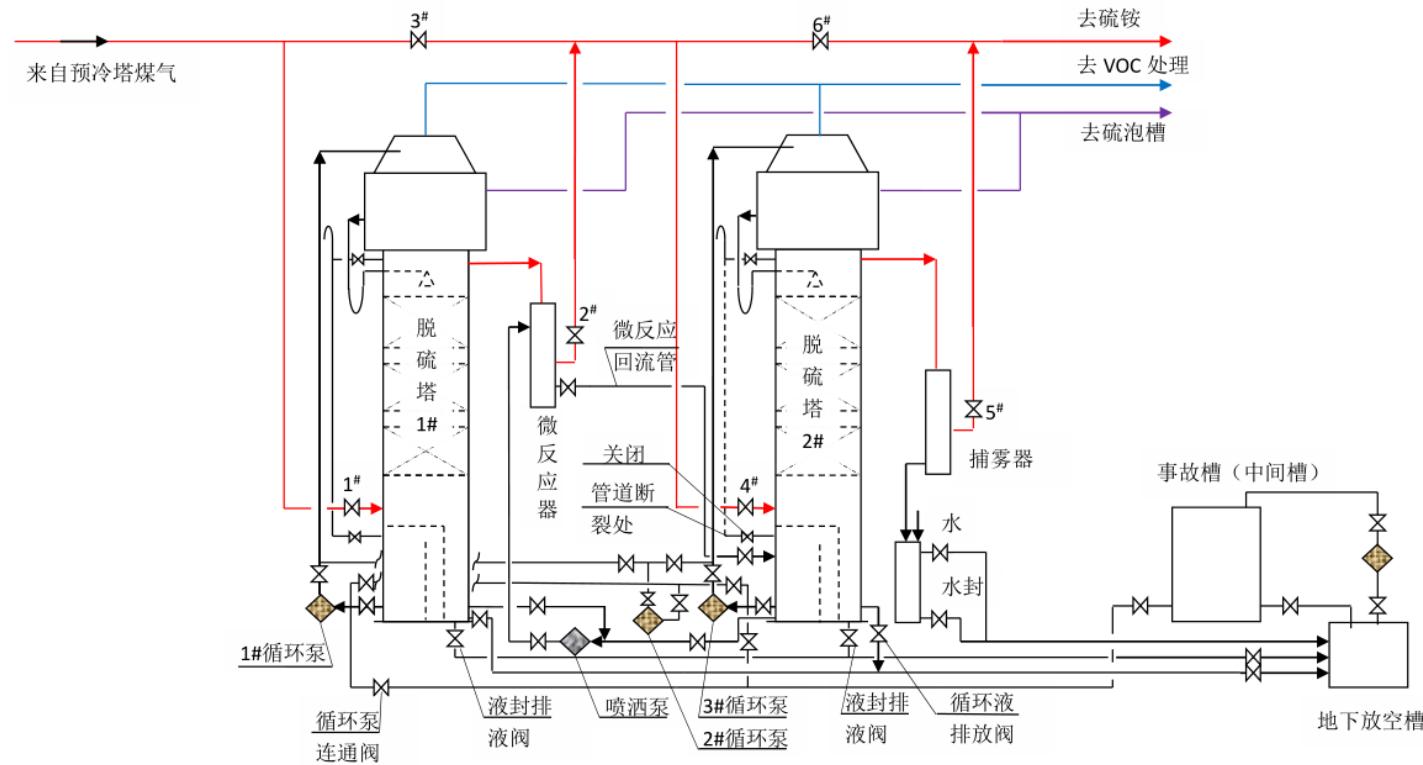
脱硫工艺

预冷塔内的煤气经过1#阀进入1#脱硫塔内，在塔内与自上而下的脱硫液逆向接触；煤气从1#脱硫塔上段出塔，经微反应器、2#阀、4#阀进入2#脱硫塔，在塔内继续与自上而下的脱硫液逆向接触，从而脱除煤气中的硫化氢（H₂S）、氰化氢（HCN）。煤气从2#脱硫塔的煤气出口，经捕雾器、5#阀进入后续硫铵工段。正常操作时，3#和6#阀为关闭状态。

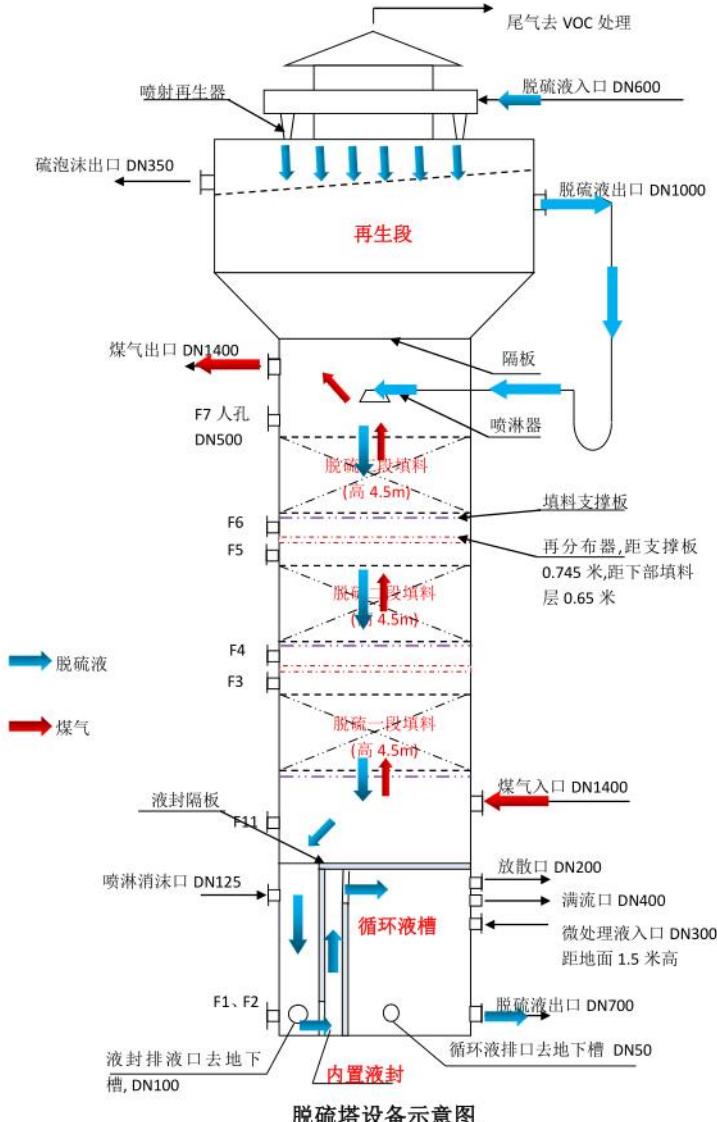
脱硫工艺

吸收了H₂S和HCN的脱硫液汇至脱硫塔底槽，补充催化剂溶液，用脱硫液泵抽送至位于脱硫再生塔顶部喷射器，再生塔顶部喷射器同时自吸空气，在催化剂的作用下进行氧化再生。

为提高脱硫效果，天安化工于2018年6月在1#脱硫塔煤气出口管道上增设了微反应器，在2#脱硫塔煤气出口管道上增设了捕雾器，在1#脱硫塔、2#脱硫塔顶部增设了VOCs收集管道，将收集到的VOCs送入VOCs处理设施。

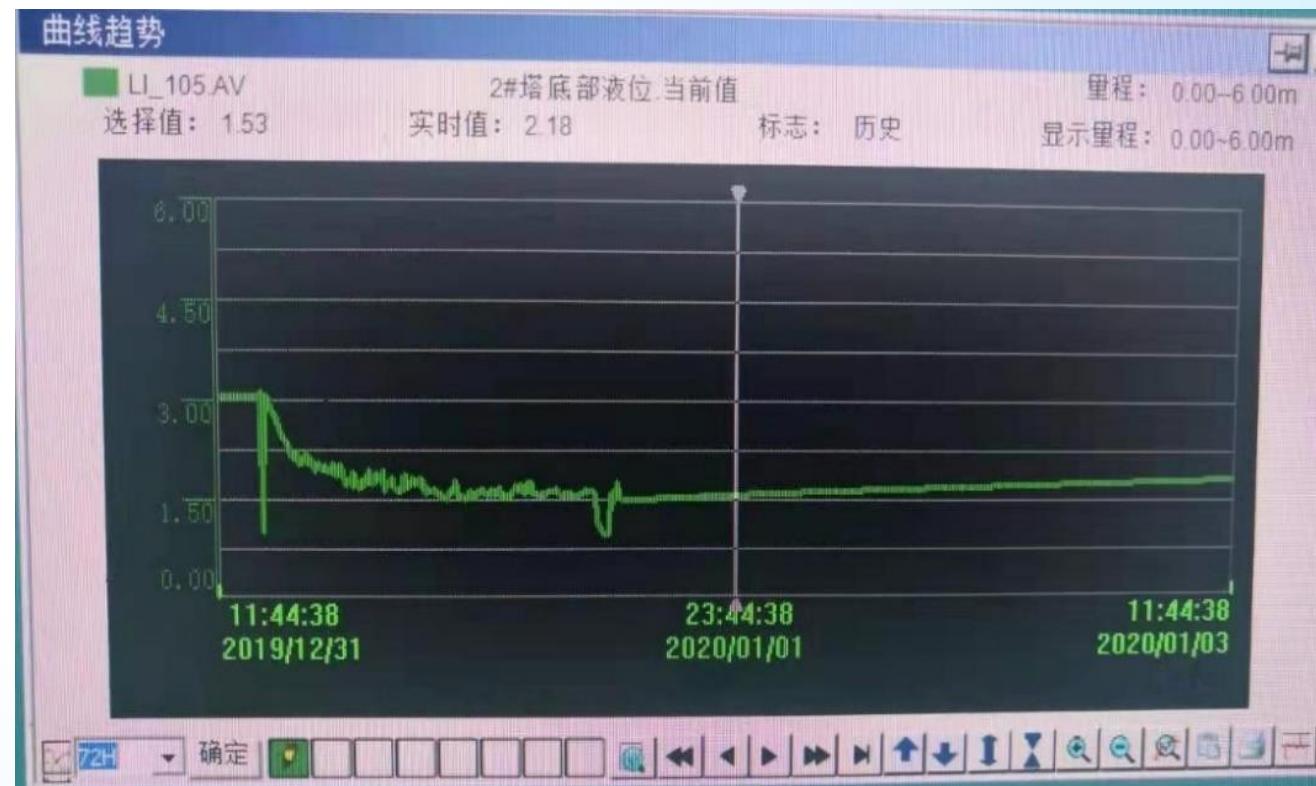
事故直接原因

重庆华为液化空气设备制造有限公司人员在脱硫塔内维修作业时，**未按规范要求排空2#脱硫塔底脱硫槽中的脱硫液，未办理受限空间作业票，未配备现场作业监护人**，施工期间排放循环槽及塔内液封脱硫液时，造成液封**失效，憋压**在循环槽上部空间的煤气**冲破液封**进入塔内。

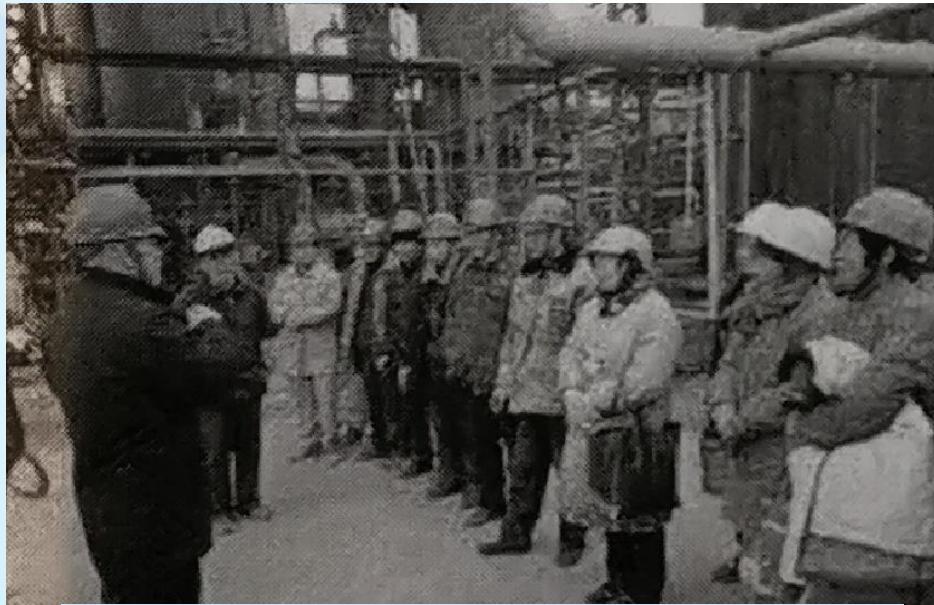
对劳务市场招聘的施工人员培训照片

4.未审核承包商资质。天安化工未审核并发现重庆华为不具备施工资质；采用劳务市场临时雇用人员清理检修脱硫塔，施工人员无相关施工经验及专业知识；教育培训未涉及进入受限空间、中毒窒息等风险及救援措施的教育培训。

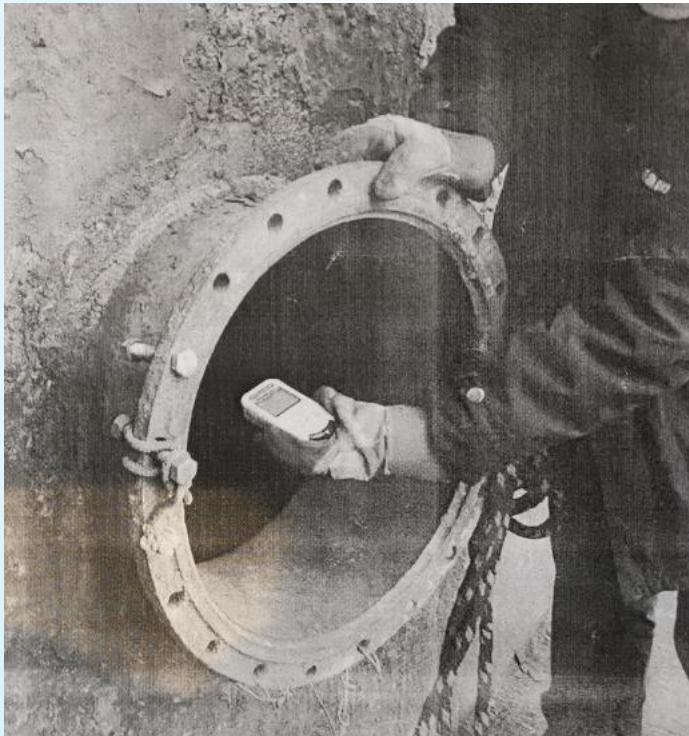
对进塔前气体检测开展培训照片

5.作业监管失控。事故发生前未办理受限空间作业票、未对塔内气体进行检测、未安排监护人员对塔内作业进行监护。
