# 2020年化工企业典型事故案例分析

中国化学品安全协会 程长进

2021年1月8日

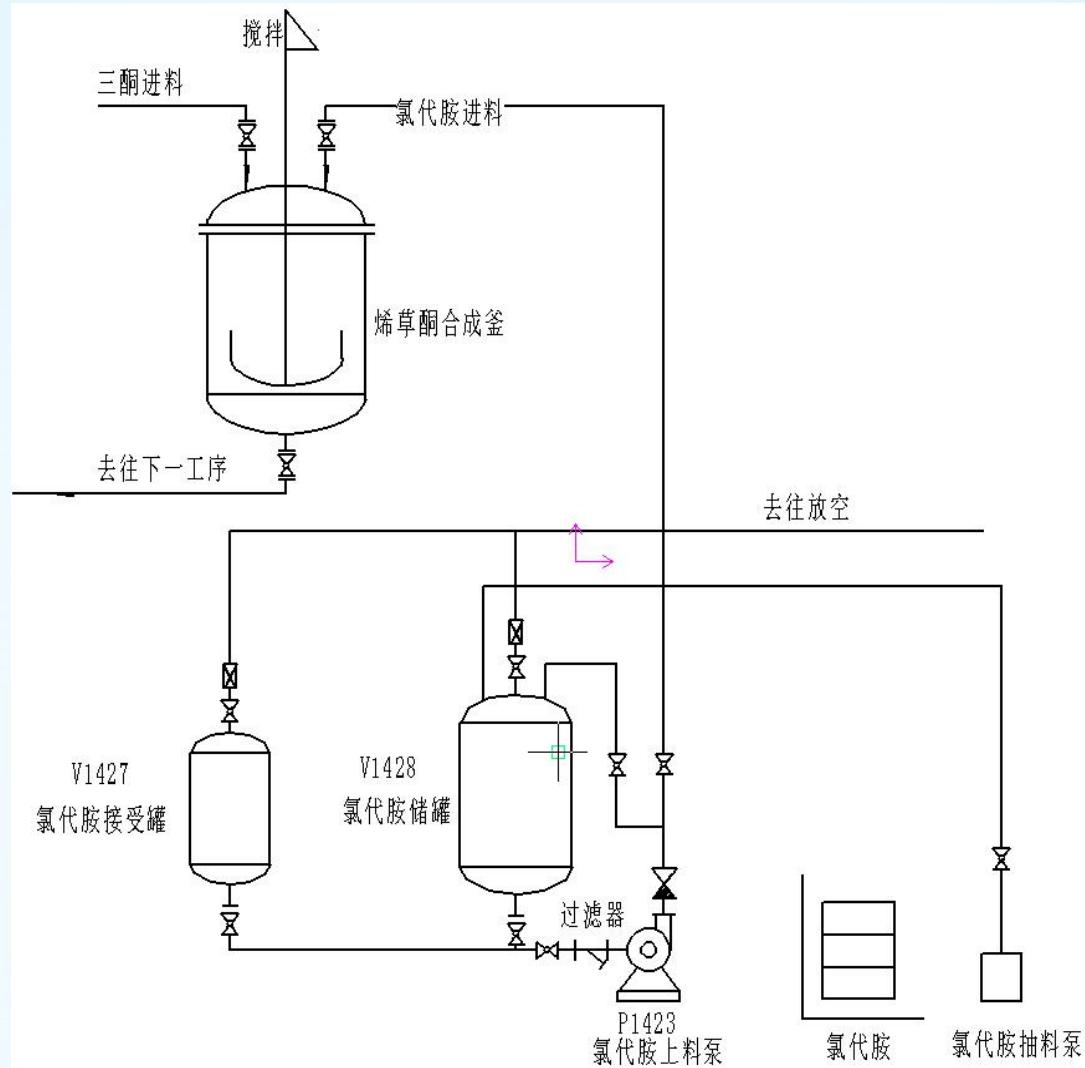
2020年2月11日19时50分，位于辽宁葫芦岛经济开发区的辽宁先达农业科学有限公司烯草酮车间发生爆炸事故，造成5人死亡、10人受伤，直接经济损失约1200万元。

烯草酮工段操作人员未对物料进行复核确认、**错误**地将丙酰三酮加入到氯代胺储罐内，导致丙酰三酮和氯代胺在储罐内发生反应，放热并积累热量，物料温度逐渐升高，最终导致物料分解、爆炸。

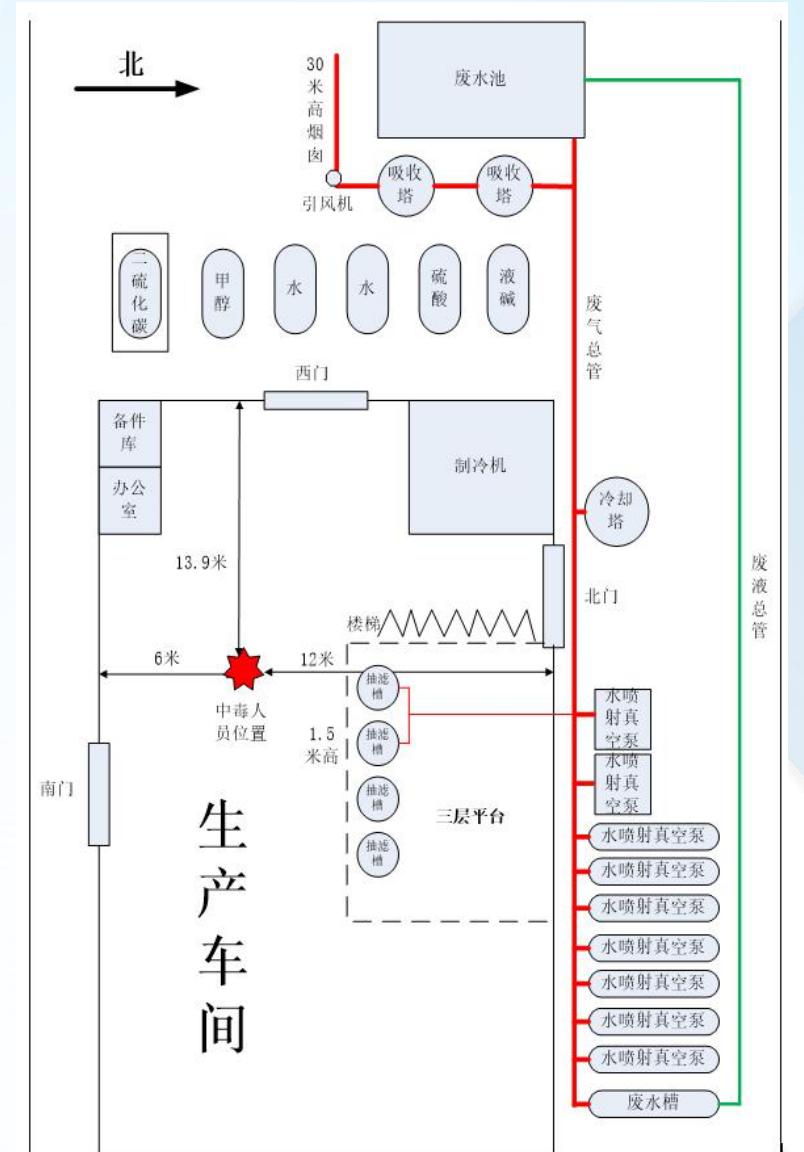
2020年9月14日22时01分，甘肃省张掖市高台县盐池工业园区的张掖耀邦化工科技有限公司污水处理厂发生硫化氢气体中毒事故，造成3人死亡，直接经济损失450万元。

1. 备案建设项目建设项目为2,3-二氯吡啶生产，没有经有资质单位设计，后又擅自更改项目建设内容，在未取得生产许可的情况下非法生产农药杀扑磷；
  2. 工艺设计不合理，废水池废气与装置废气共用吸收塔；
  3. 含硫化钠废碱水与水洗废酸水经同一废水罐、排水泵、管道，排入同一废水池，一旦两种废水相混，必然产生硫化氢。

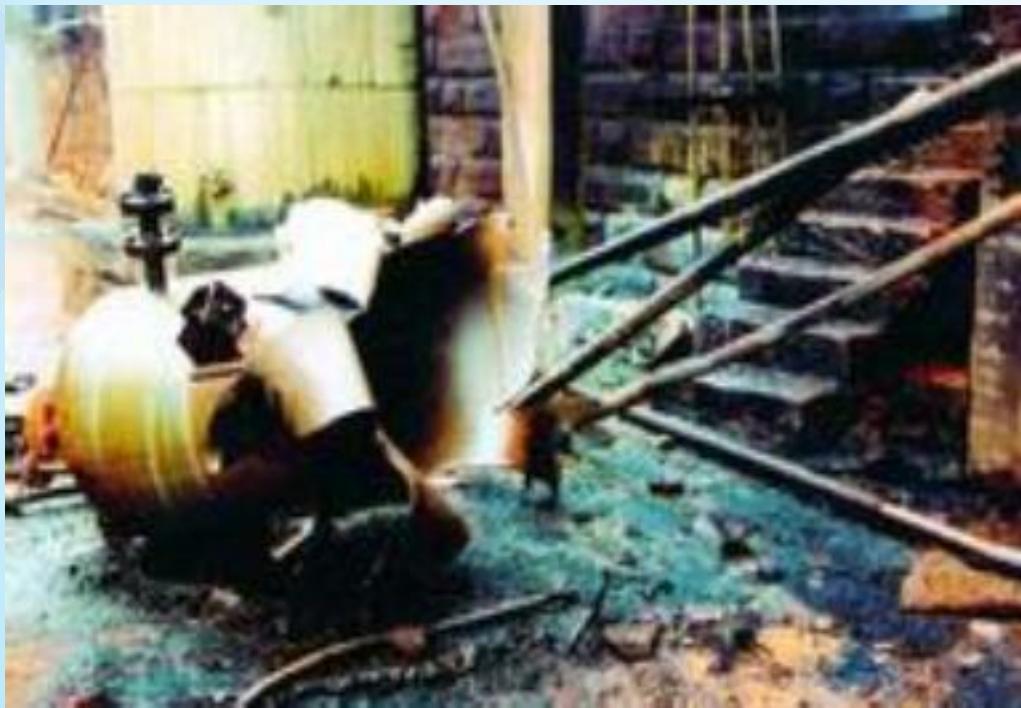
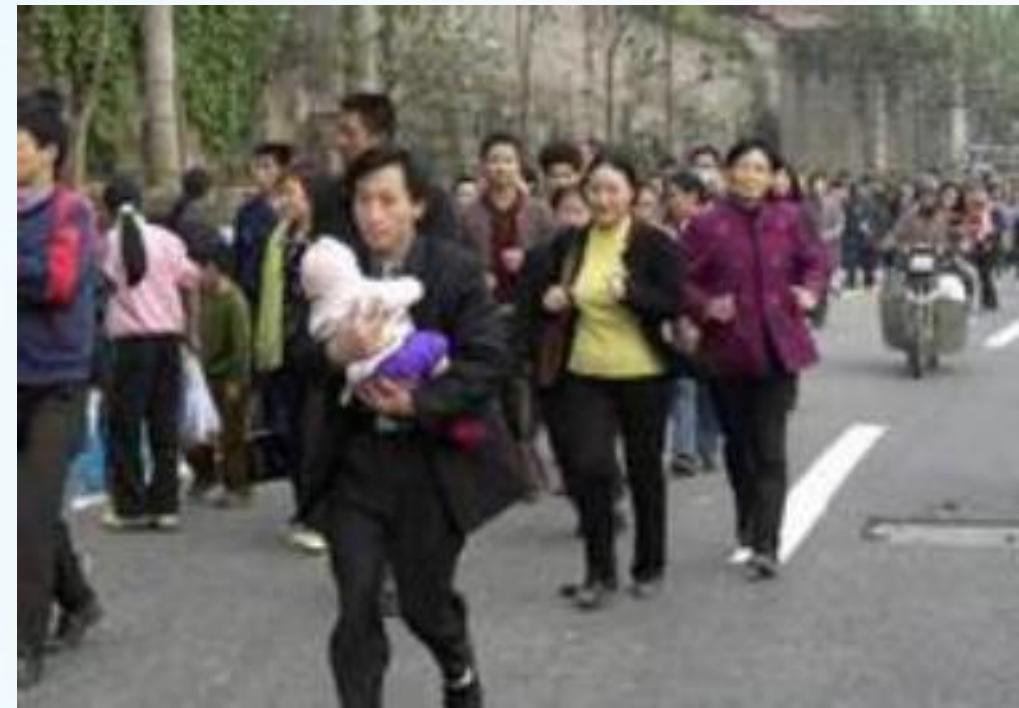
重庆天原化工“4·16”泄漏事故，典型的氯气泄漏事故，因设备长期腐蚀穿孔，发生液氯储槽爆炸，导致氯气外泄，在事故处置过程中又连续发生爆炸，造成9人死亡、3人受伤、15万群众紧急疏散。救援过程中，储气罐的引爆甚至动用了坦克。
