# “化危为安”线上讲堂

# 危化品生产装置开车过程中的异常工况及 风险管控

中国化学品安全协会 张力

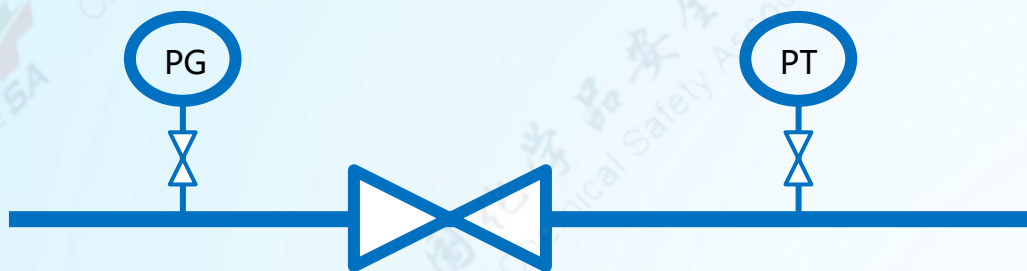
**09月07日14:30左右**：亿鼎公司在确认粗煤气B炉外送阀前现场就地压力表和阀后DSC远传压力表压力数值显示均为零值之后，安排装备制造维保人员对粗煤气B炉外送阀门压盖进行拆除检查。

**09月07日15:40左右**：在拆除过程中管道内气体喷出（管道直径DN450mm），将外送阀压盖、检修作业人员和现场管理人员从渣水五楼顶部向北一起吹落至厂区地面。

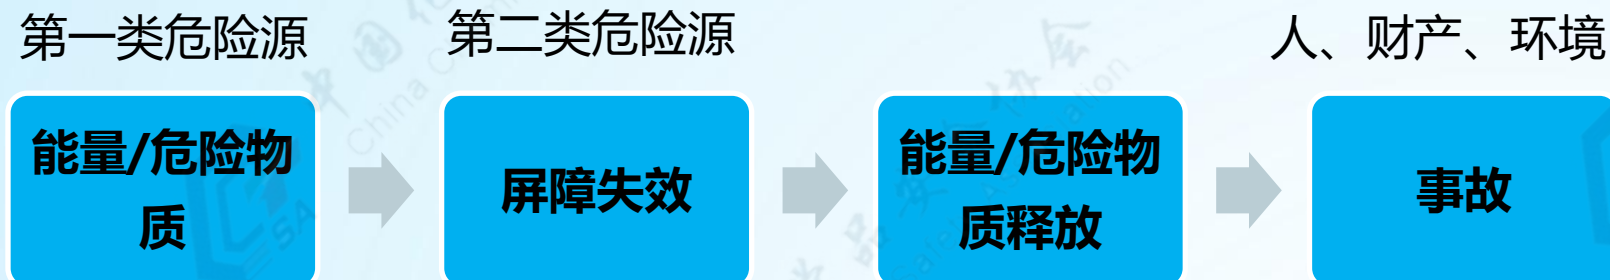
## ● 开车过程中的事故因果逻辑

- 人员误操作（培训不到位、操作不熟练、开工时操作频繁）
- 设备故障或失效（测试不到位、工况不稳定、物料不干净）
- 安全防护措施未投用（操作失误、工艺条件不具备、遗漏）
- 环境影响（天气因素、施工交叉作业、人员数量多）
- 管理缺陷（管理人员经验能力、违章指挥、流程制度不完善）

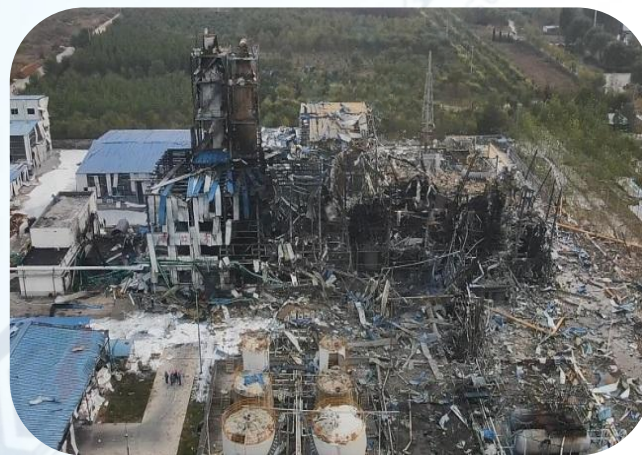
- 2021年10月26日5时32分许，山东鼎鼎化学科技股份有限公司MBS（甲基丙烯酸甲酯、丁二烯、苯乙烯三元共聚物）生产装置发生爆炸事故，造成1人受伤，厂内装置设施严重损毁，周边企业的部分厂房、门窗及车辆受损。
- 企业在生产MBS过程中，因聚合釜（压力容器）上部联通的气液分离器（非压力容器）的气相连接阀门未关闭，导致气液分离器的视镜承压破损，聚合釜内的气液混合物（主要成分为丁二烯、苯乙烯、丁苯胶乳）通过气液分离器大量泄漏，丁二烯、苯乙烯与空气形成爆炸性混合气体，遇点火源发生爆炸。

1. 本质安全水平低下，新增气液分离器的气相、液相开关阀均为**现场手动操作**，未实现远程自动控制，未设置安全联锁或紧急切断阀。

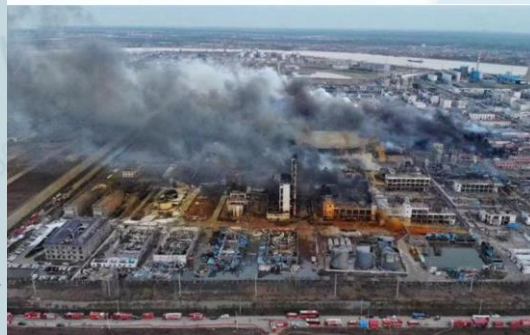
**直接原因：**操作人员在抽吸成品罐内70%双氧水表面漂浮的少量工作液至工作液配制釜时，大量抽入了70%双氧水；因工作液配制釜内含有杂质，引起高浓度双氧水分解放热，导致釜内温度升高、双氧水分解加速、压力升高，最终引发高浓度双氧水发生剧烈分解爆炸、高浓度双氧水与工作液体系发生剧烈凝聚相爆炸，造成工作液配制釜粉碎性解体。

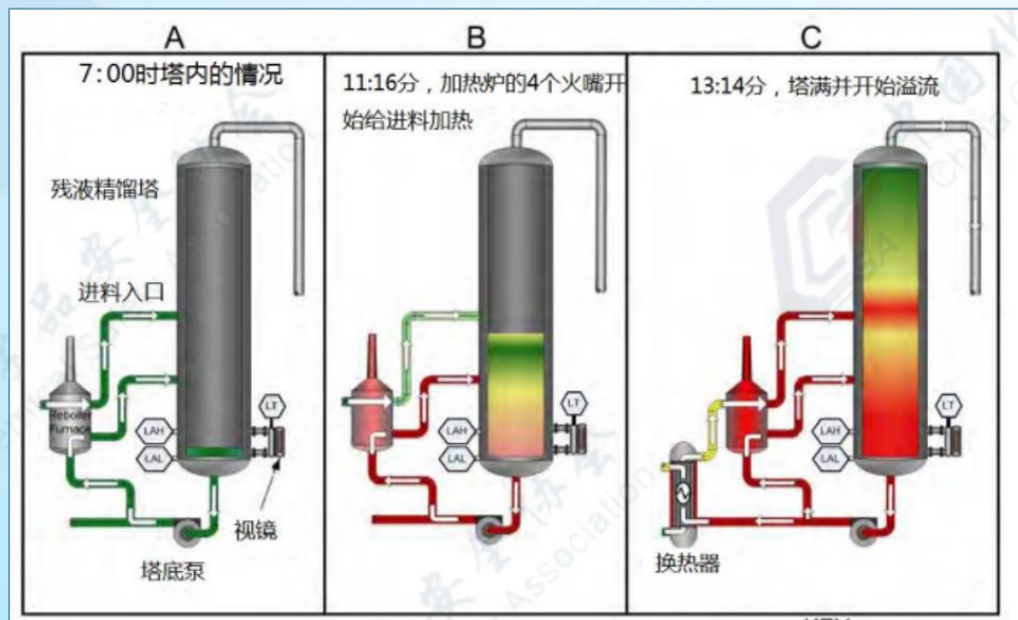
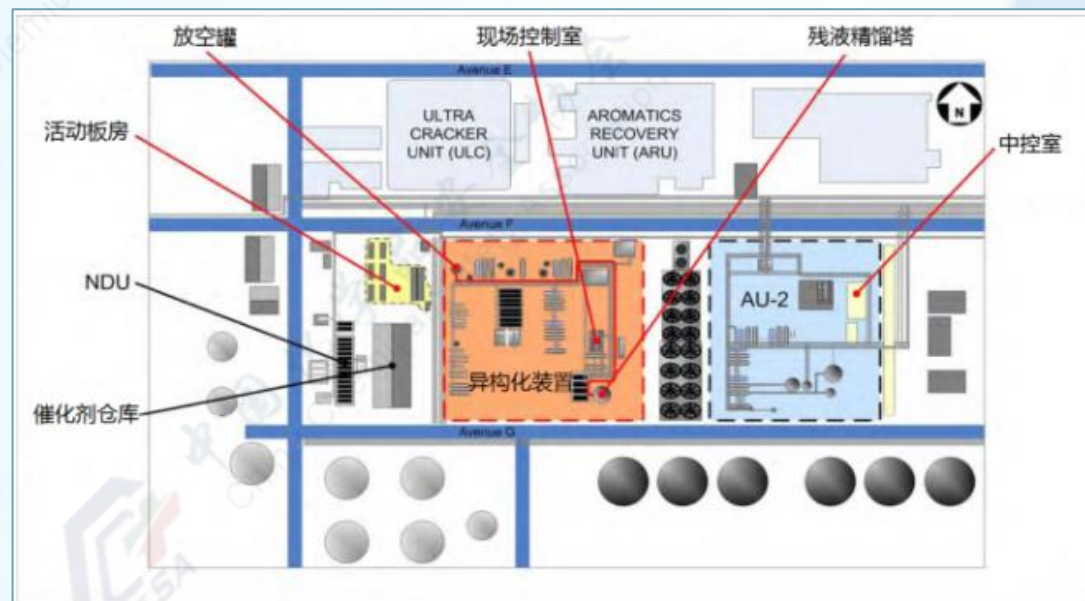
2005年3月23日，英国石油公司(BP)位于美国德克萨斯州(Texas)的炼油厂，异构化装置检修后的开车时，因蒸馏塔警报器和一个液位变送器失效，超液位致安全阀放空打开，发生火灾爆炸事故。

由于与异构化装置毗邻的芳烃回收装置还处于维修阶段，有大量的承包商参与维修作业，在异构化装置的西边有很多的活动板房，离放空罐距离约37m，维修作业的承包商在活动板房中办公、洗衣、更衣和淋浴，事故造成15人死亡，180余人受伤。

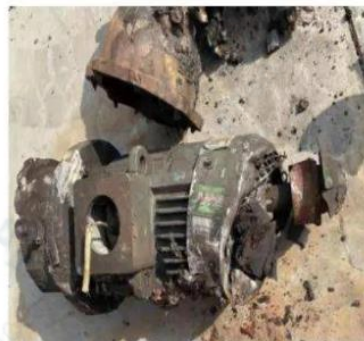
事故磁力循环泵

2021年10月22日，处理蒸发出料泵管道堵塞过程中，排净阀未关闭，**多次启停出料泵**并打开泵进出口手动阀门，空气从出料泵排净阀进入管线后吸入蒸发循环泵内（事故泵），造成泵腔内物料断流，致使泵核心部件产生高温，泵内2-硝基-4-甲砒基甲苯、2-硝基-4-甲砒基苯甲酸遇高温和空气发生分解，引起泵体和进出口管道内压力、温度升高，导致泵体和进出口管道发生爆炸。

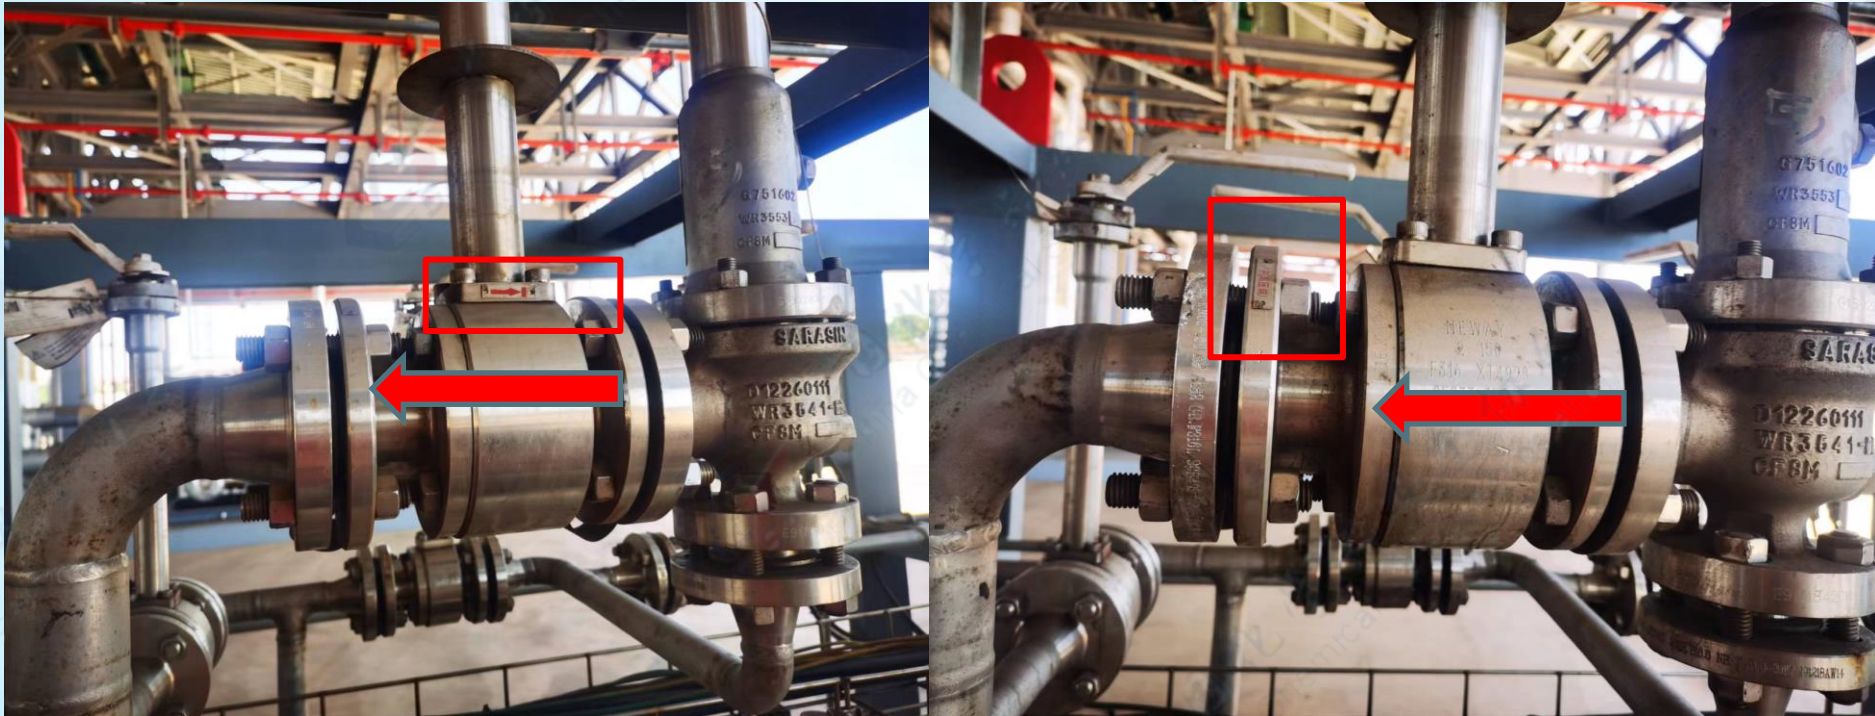
- 阀门未按照标识流向进行安装。

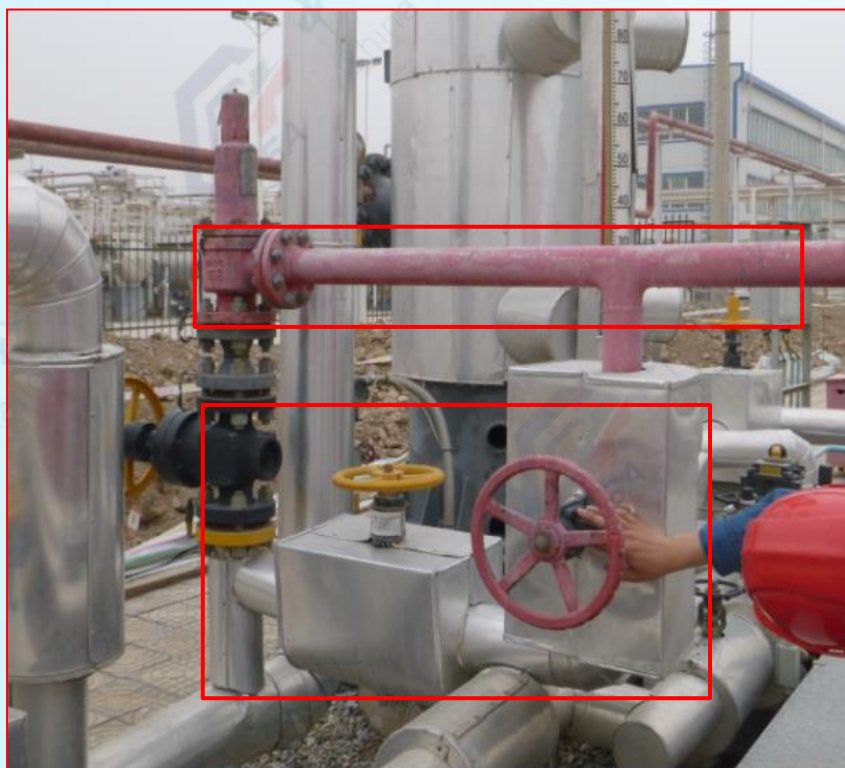
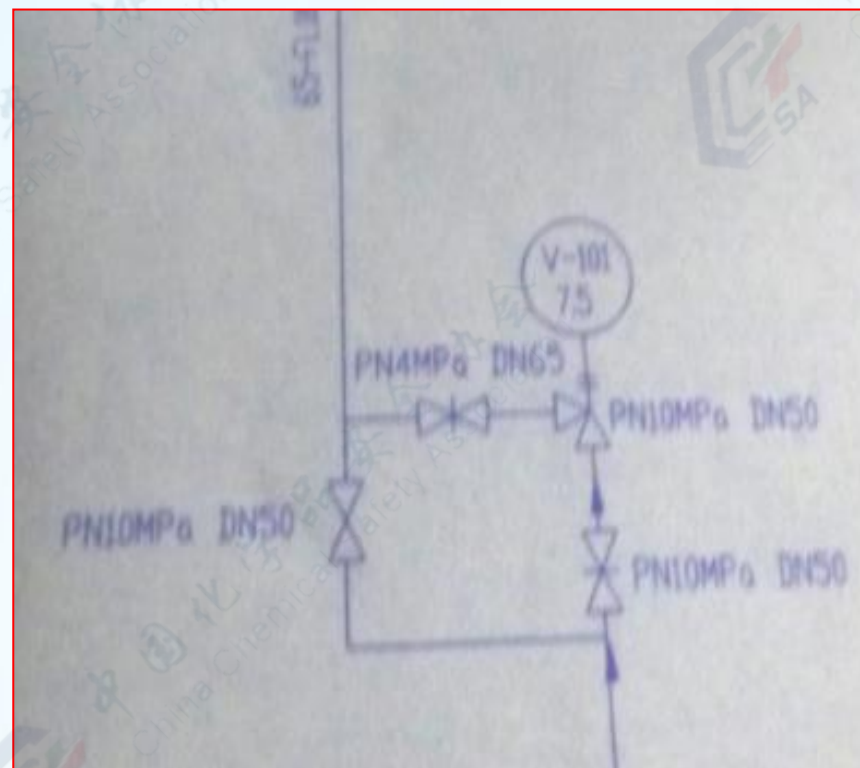
- 某天然气站注气压缩机入口管线（公称压力10MPa）安全阀前旁通管线，由两个阀门（均处于关闭状态）串联安装，前手阀压力等级为10MPa，后手阀压力等级为4MPa，与原设计图纸不符；一旦第一个阀门内漏，容易造成第二个阀门及管线、法兰等部件超压泄漏。

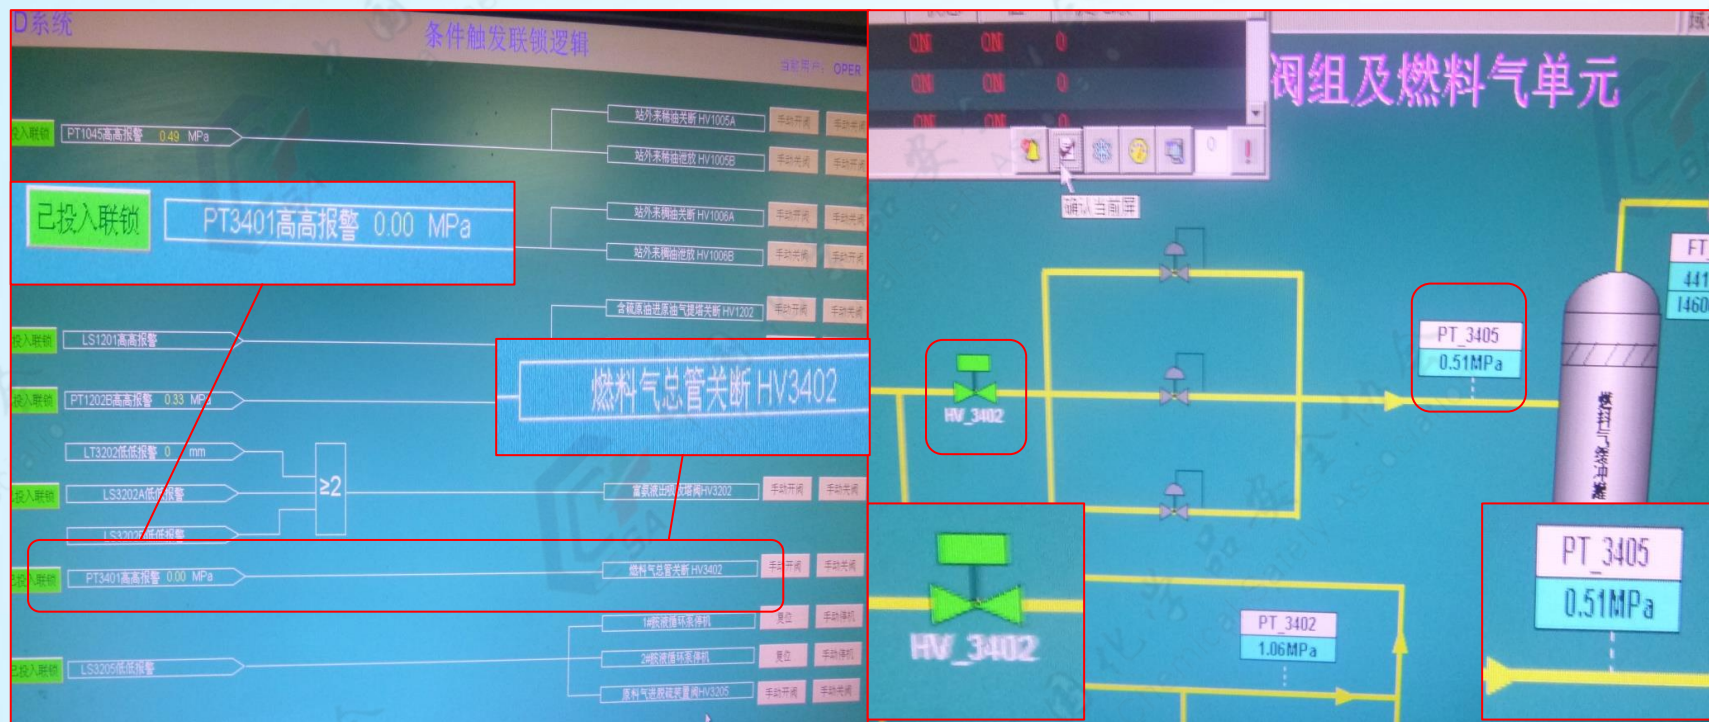
- PT3401高高报警联锁触发燃料气总管HV3402切断阀，DCS上显示此值为0MPa，沟通和现场核对得知PT3401实际可能未接通信号，未参与联锁。

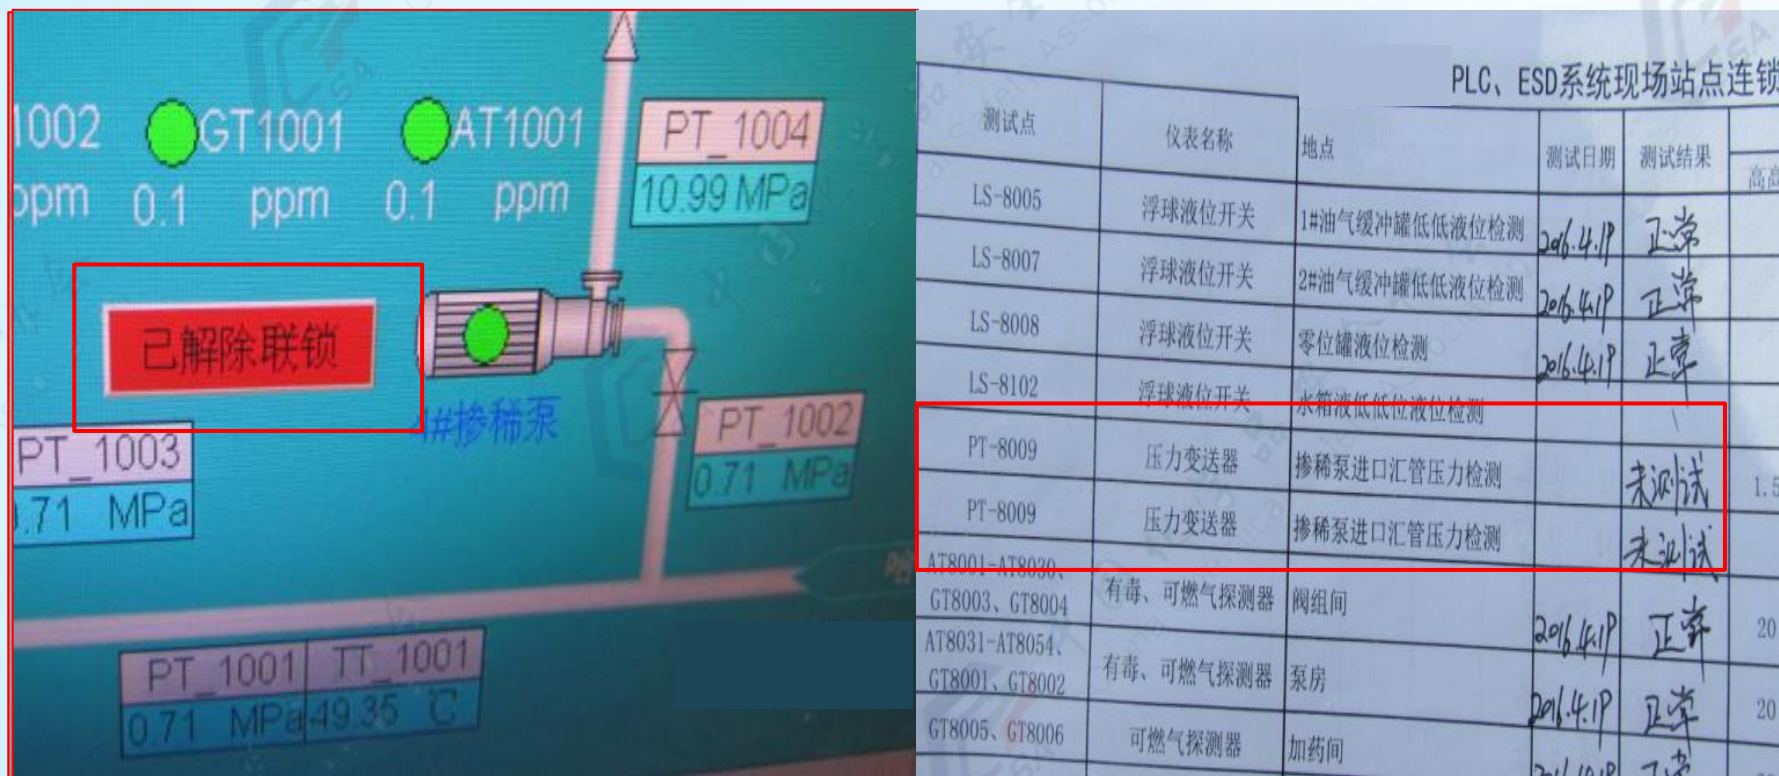
- 4#掺稀泵：1) PLC控制柜进口压力低报警联锁和出口压力高报警联锁，设定值分别为0MPa和22MPa，低报联锁设置失效，高报设置超出泵设计压力（20MPa）；2) DCS中4#掺稀泵进口压力低于0.2MPa，高于1.5MPa均联锁停泵，设计文件中联锁压力取自4#泵入口压力变送器PT-1001联锁，但只对汇管压力变送器PT-8009进行了联锁测试。

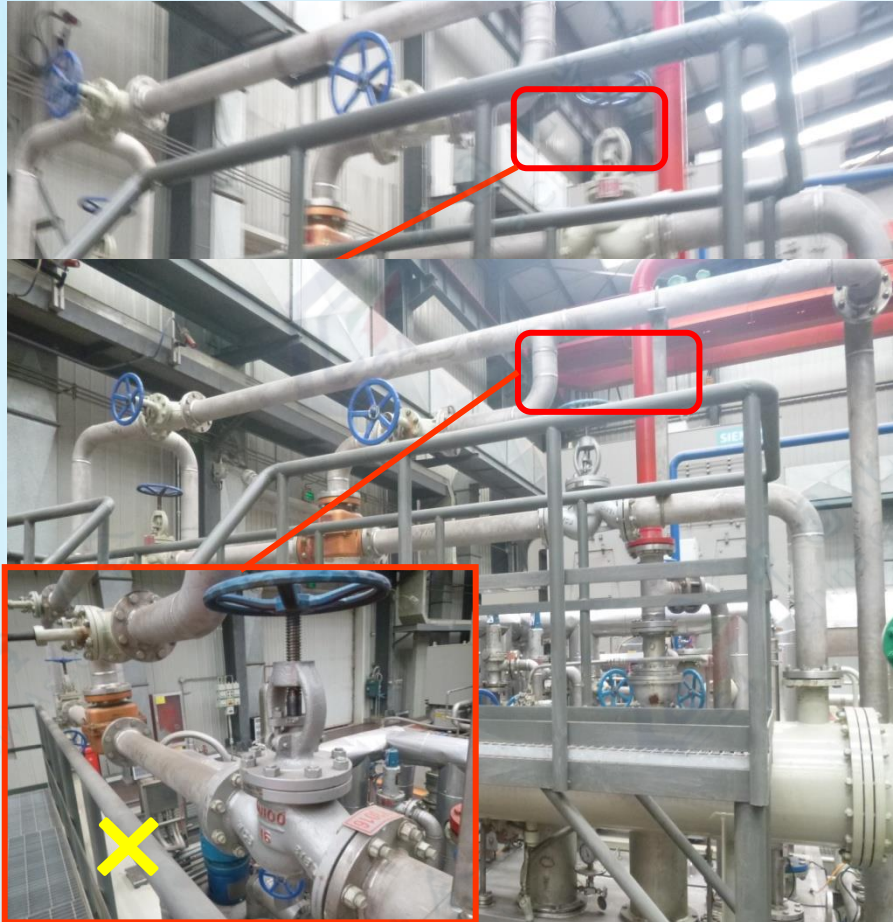
- 压气站3#压缩机组油冷器润滑油出口截止阀方向安装错误，增加润滑油在管道流动过程中的阻力，易使阀芯异常脱落，造成润滑油路突然中断的风险。

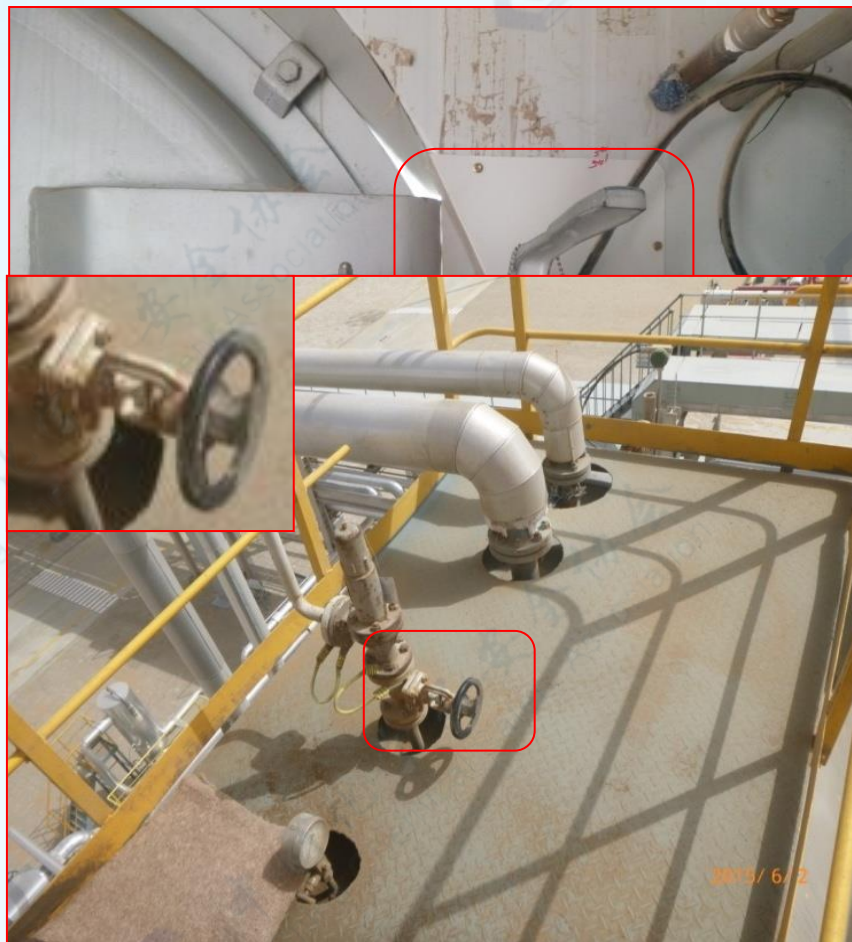
■ 处理厂1#导热油炉正煮炉运行，查看导热油炉氮气灭火阀门关闭，当炉膛内发生有机热载体泄漏时，不能有效的阻止火灾的扩大和炉膛爆炸事故的发生；膨胀罐安全阀关闭，存在设备超压无法泄压的风险，也不符合《锅炉安全技术监察规程》的要求；制定了煮炉方案，但对导热油炉系统投运前确认未有效落实。

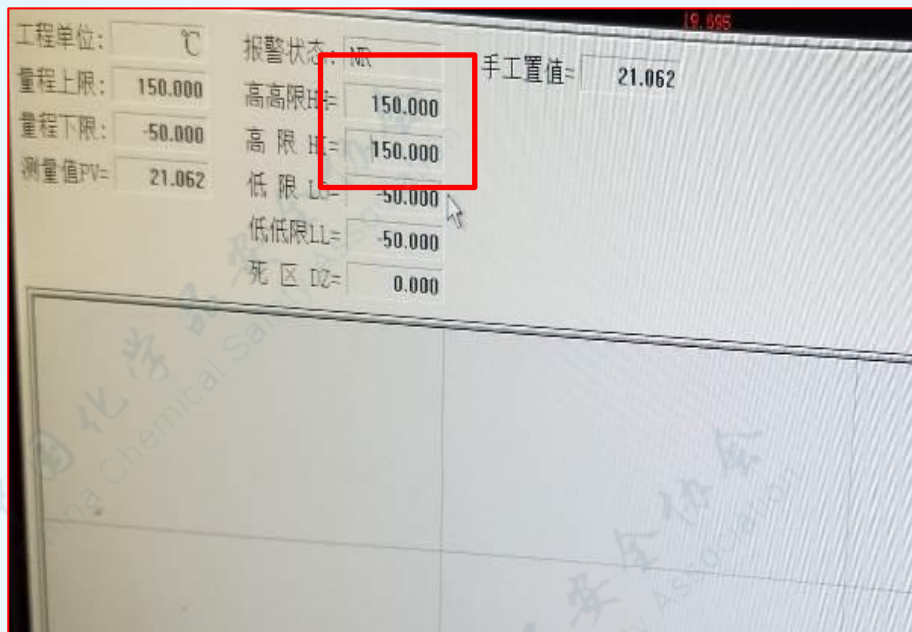
- 压缩机冷却器出口润滑油温度要求运行范围为20~50℃，而主控DCS设定的过程报警参数高报与高高报为150℃，低报与低低报为-50℃，无法有效监控与提示油温变化。
